## 2.2 Fußverkehr

**VEP Wiesbaden 2030**

**Bestandsaufnahme Nahmobilität Biebrich: Verkehrsregime**

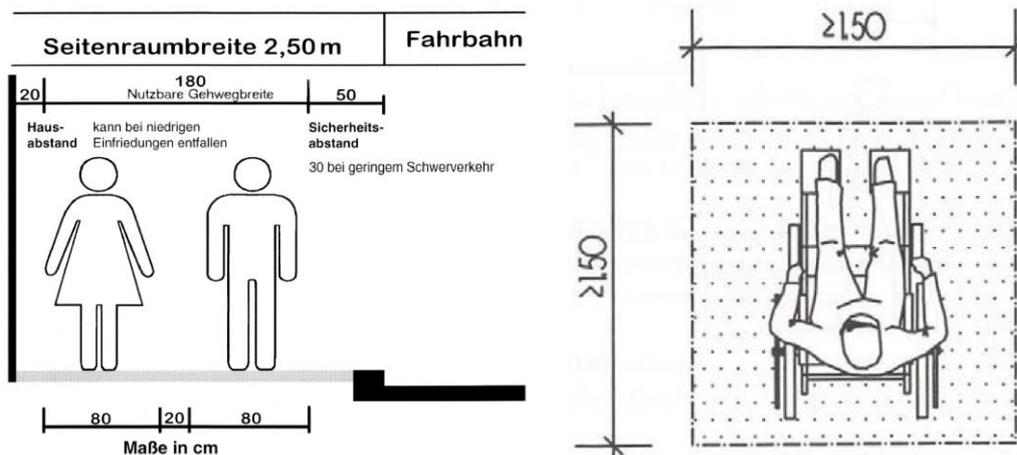
Abbildung 2-17: Seitenraumbreiten im Regelfall (links: FGSV, 2002) und Mindestbreite (rechts: FGSV, 2010a)

- Gehwegbreiten: Hier sollen möglichst die Empfehlungen der Forschungsgesellschaft für Straßen- und Verkehrswesen (FGSV) realisiert werden, dies ist gemäß Empfehlungen für Fußgängerverkehrsanlagen (EFA; FGSV, 2002) eine Regelbreite von 2,50 m (Abbildung

2-17). Kann dies nicht durchgängig eingehalten werden, ist für eine Mindestbreite entsprechend der Barrierefreiheit (Handbuch Barrierefreie Verkehrsanlagen – HBVA; FGSV, 2010a) zu sorgen mit einer nutzbaren Breite von 1,50 m<sup>10</sup>. Ermittelt wurde daher in den Untersuchungsgebieten die nutzbare Gehwegbreite, differenziert nach baulich bedingter Breitenunterschreitung bzw. Unterschreitung infolge von Gehwegparken.

<sup>10</sup> Gemäß DIN 18040 (Barrierefreies Bauen – Planungsgrundlagen und -anforderungen) gilt seit März 2015 incl. eines Sicherheitsabstandes 1,8 m als Mindestbreite.

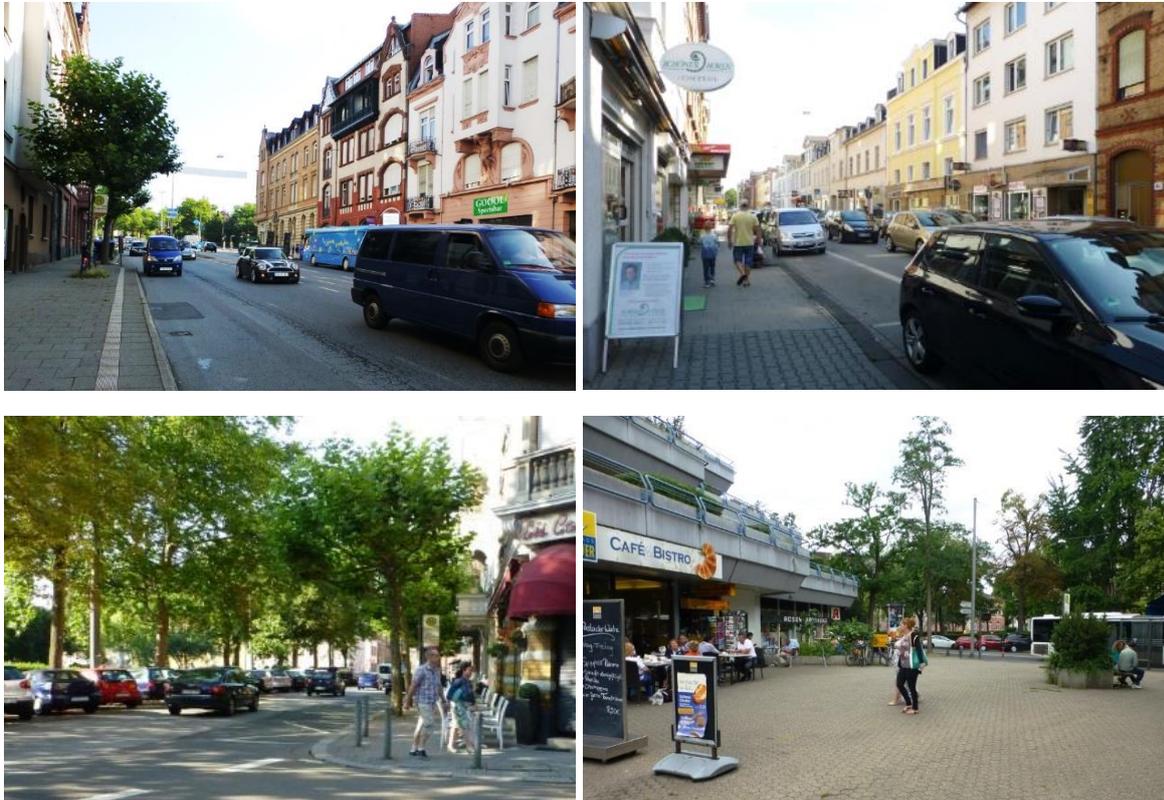
Abbildung 2-18: oben: K643 (l: 4-streifig, r: 1-streifig); unten: Robert-Krekel- (l) und Galatea-Anlagen (r)

Verkehrlich ist Biebrich geprägt durch die in Nord-Süd-Richtung verlaufende K643 (Tempo 50). Sie ist im nördlichen Teil (Straße der Republik) als vierstreifige Hauptverkehrsstraße ausgebildet und verläuft im zentralen Bereich als zwei gegenläufige Einbahnstraßen – Rathausstraße nach Süden, Stettiner Straße nach Norden (Plan 2.2.1). Im vierstreifigen Abschnitt erfolgt die Trennung der Richtungsfahrbahnen durch eine markierte Sperrfläche. Die Nebenstraßen in Biebrich sind flächendeckend mit Tempo 30 ausgeschildert. Parken findet im betrachteten Bereich im Allgemeinen beidseitig in Parkbuchten statt.

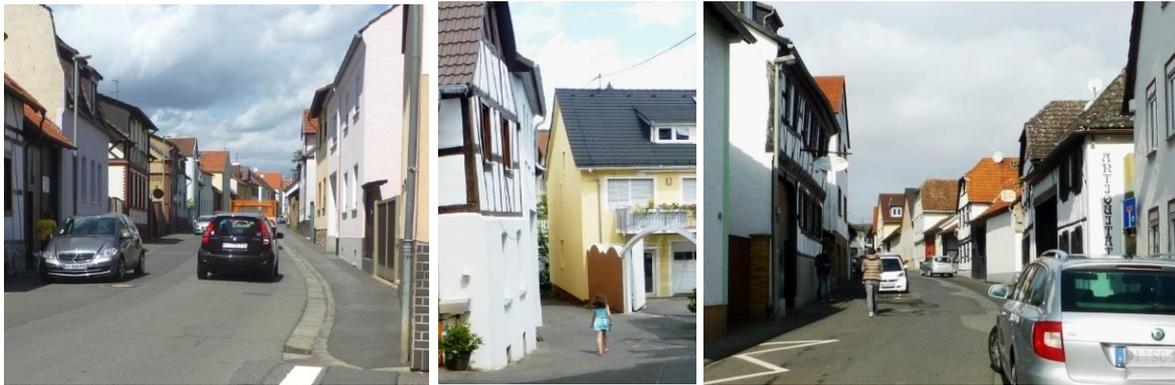
Abbildung 2-19: Karl-Albert-Str. (l), Bachweg (Mitte), Alte Dorfstr. (r)

In verkehrlicher Hinsicht ist die Gemeinde geprägt durch die Achse Hellgasse – Karl-Albert-Straße – Alte Dorfstraße – Löffelgasse (Tempo 50), als ehemaliger Ortsdurchfahrt. Obwohl inzwischen eine westliche Umgehungsstraße besteht, wird sie immer noch als Durchfahrtsstraße genutzt. Der Ortskern befindet sich rund um die Alte Dorfstraße im Abschnitt zwischen Hell- und Löffelgasse. Hier finden sich Angebote zur Grundversorgung (Bäckerei, Kneipe, Kiosk, Bank, Ortsverwaltung) und der Dorfplatz. Ein Drogeriemarkt, Metzger und Gemüseladen haben in letzter Zeit geschlossen, der am südwestlichen Ortsrand befindliche Supermarkt ist nicht für alle Breckenheimer fußläufig erreichbar (Plan 2.2.4).

Allerdings sind die Gehwegbreiten durchweg zu gering, unterschreiten mit weniger als 1 m deutlich die Mindestbreiten, teilweise sind nur Schrammborde vorhanden. Auf der Karl-Albert-Straße konnte im Kfz-Begegnungsfall mehrfach beobachtet werden, wie die ohnehin engen Gehwege von Autos bei Tempo 50 überfahren werden und zu Fuß Gehende massiv gefährden. Auch die Aufstellflächen am Knoten zur Hellgasse sind nicht ausreichend dimensioniert, was problematisch ist, da die Karl-Albert-Straße auch Schulweg zur anliegenden Grundschule ist (Plan 2.2.5). Während im zentralen Bereich der Alten Dorfstraße das Miteinander der Verkehrsteilnehmer gut funktioniert, zu Fuß Gehende bei engen bzw. fehlenden Gehwegen selbstbewusst und problemlos den Straßenraum mit nutzen, dominiert in der Karl-Albert-Straße der Kfz-Verkehr, der Fußverkehr wird an den Rand gedrängt.

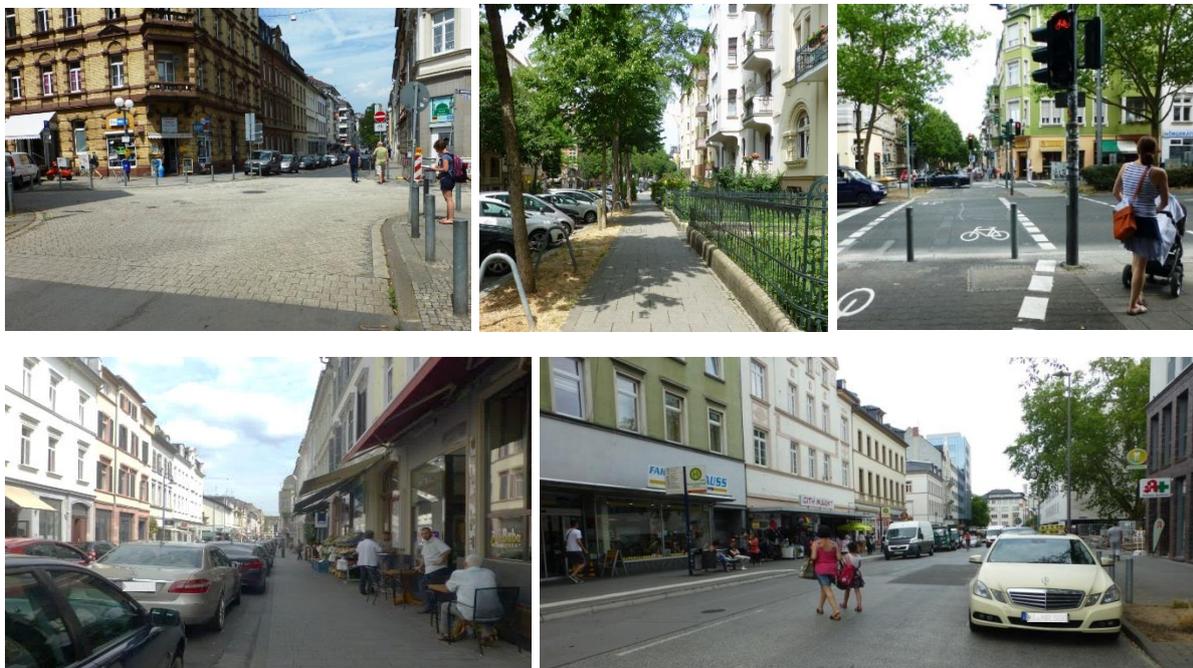
**Abbildung 2-20:** oben: Bertram-/Hellmundstr. (l), Scharnhorststr., Bismarckring (r); unten: Wellritzstr. (l); Bleichstr. (r)

Verkehrlich ist das Westend geprägt durch eine hervorragende ÖV-Erreichbarkeit und einen sehr niedrigen Motorisierungsgrad. Auffallend sind die beiden stark befahrenen MIV-Achsen in Nord-Süd-Richtung, nämlich der 5-streifige Bismarckring (1. Ring) und die in Teilabschnitten bis zu 7-streifige Schwalbacher Straße (K651). Der Fuß- und Radverkehr weist hauptsächlich eine Ost-West-Orientierung auf z.B. die Achsen Westend-/Wellritzstraße, Blücher-/Bleichstraße sowie Goeben-/Bertramstraße. Ein breitgefächertes Angebot an Einzelhandel und Dienstleistungen deckt die Bedürfnisse des täglichen und weiteren Bedarfes ab, ergänzt durch zahlreiche Cafés, Bistros und Gastronomie aus vielen Nationen. Die Nutzungen sind über das

Als Barriere für den Fuß- und Radverkehr wirken die beiden MIV-Achsen, die als Nord-Süd-Verbindung für den Kfz-Verkehr das Westend zerschneiden (Bismarckring, 1. Ring) und so den natürlichen Übergang zur Innenstadt unterbrechen (Schwalbacher Straße (K651)). Die Breite des Verkehrsraumes sowie das 2-zügige Queren an den Ampeln mit einer Querdauer von über zwei Minuten (Schwalbacher Straße) behindern die Ost-West gerichtete Nahmobilität (Plan 2.2.8). Dies zeigt sich auch in einer hohen Anzahl an Unfällen am Bismarckring und der Schwalbacher Straße (Tabelle 2-19, S. 139). Wo direkte Wegverbindungen fehlen, wird dies durch Trampelpfade in der unmittelbaren Lauflinie deutlich, beispielsweise als Verlängerung der Wellritzstraße nach Osten über den Mittelstreifen der Schwalbacher Straße hinweg oder als Laufverbindung zwischen Yorck- und Hermann- bzw. Frankenstraße über den Bismarckring hinweg. Beim Queren der stark befahrenen MIV-Achsen abseits der definierten Querungsstellen beobachten die zu Fuß Gehenden sehr genau den Kfz-Verkehrsfluss, gefährliche Situationen konnten während der Begehung nicht festgestellt werden. In der Scharnhorst- und Westendstraße, die größtenteils gepflastert sind, findet seitens der Radler ein Ausweichverhalten auf den asphaltierten Gehweg statt, was v.a. in der Westendstraße aufgrund der geringen Gehwegbreite (<1,5 m) kritisch zu sehen ist.

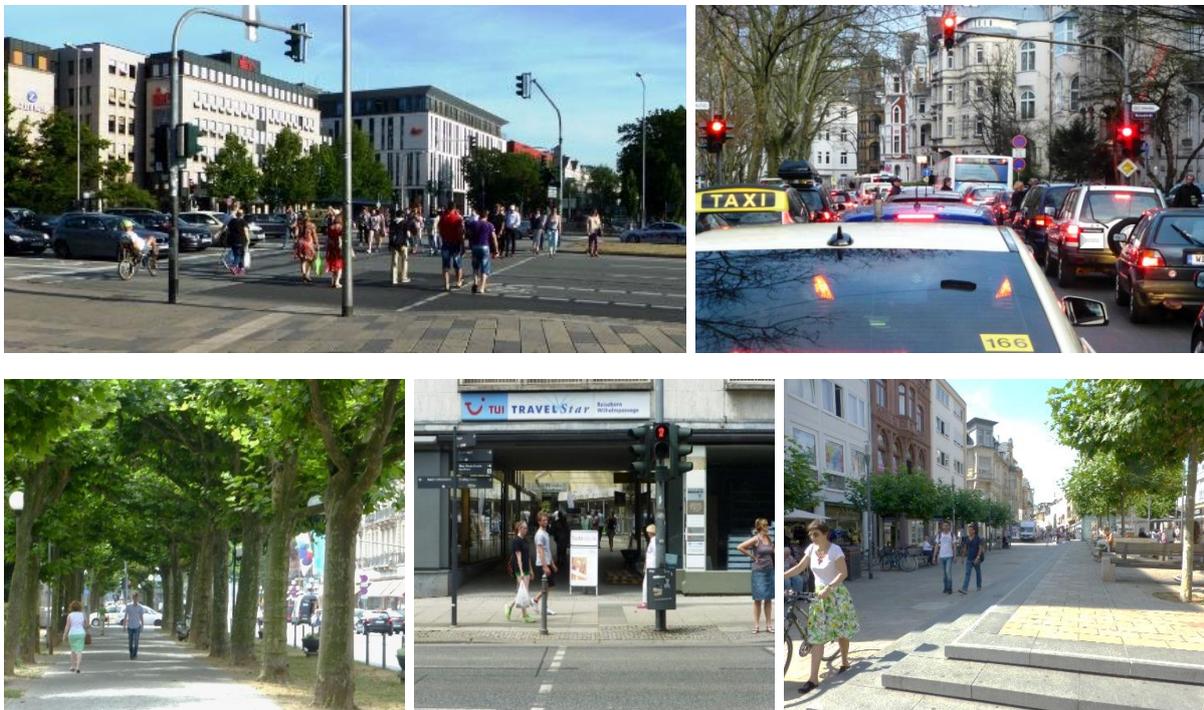
Abbildung 2-21: Kaiser-Friedrich-Ring (oben); unten: Baumallee (l), Wilhelmpassage, Fußgängerzone (r)

Verkehrlich ist die Innenstadt gekennzeichnet durch eine geringe Motorisierung und hervorragende ÖV-Erreichbarkeit, die Busse fahren in hoher Takt- und Fahrzeugdichte und sorgen für eine starke Präsenz im Stadtbild. Charakteristisch für die Innenstadt sind Baumalleen und Parks v.a. im Süden und Osten sowie verschiedene Plätze von sehr unterschiedlicher Gestaltungs- und Aufenthaltsqualität. Der Wiesbadener Kopfbahnhof liegt der Innenstadt vorgelagert, ca. 1,5 km südlich am Kaiser-Friedrich-Ring.

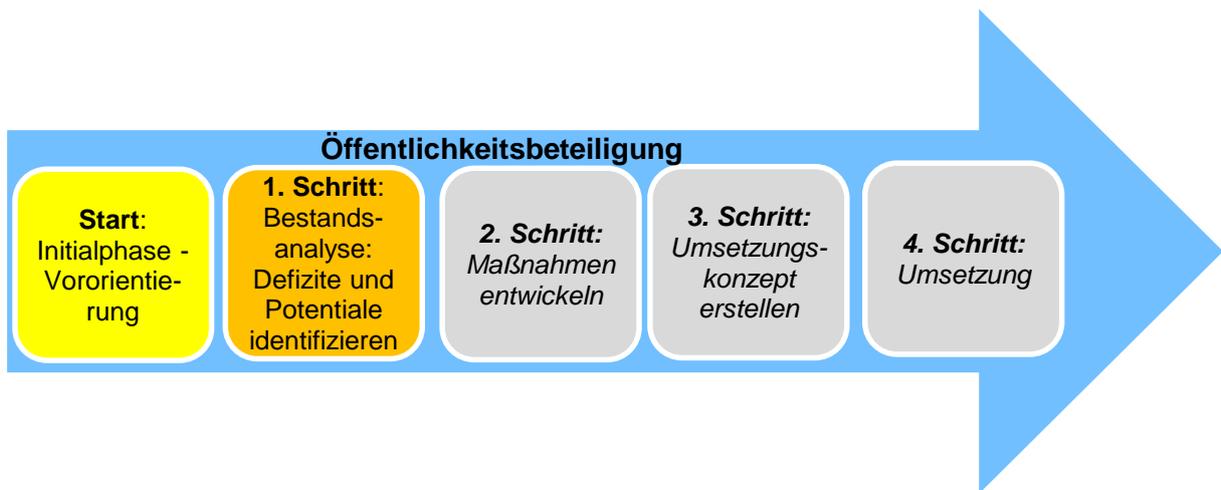
Abbildung 2-22: Ablauf Erstellung Nahmobilitätskonzept

Bearbeitungsrahmen nicht vorgesehen. In Abstimmung mit der Stadt Wiesbaden wurden vier Ortsbezirke exemplarisch ausgewählt, aufgenommen und bewertet. Ergebnis soll eine Handlungssystematik (Abbildung 2-22, S. 39) und Maßnahmenempfehlungen sein, die auf weitere Ortsbezirke Wiesbadens übertragbar sind.

Die dargestellte Nahmobilitätsanalyse in den vier Stadtteilen versteht sich als exemplarischer Aufschlag im Themenfeld der Nahmobilität und ersetzt nicht ein detailliertes Nahmobilitätskonzept. Für die weitere Vorgehensweise empfiehlt es sich mit solchen Stadtteilen zu beginnen, wo hohe nahmobilitätsaffine Bevölkerungsanteile bestehen und/oder auf bereits bestehende Prozesse vor Ort aufgesattelt werden kann.

Dabei kann das vorgestellte Vorgehen als Vorlage („Blaupause“) genutzt werden.

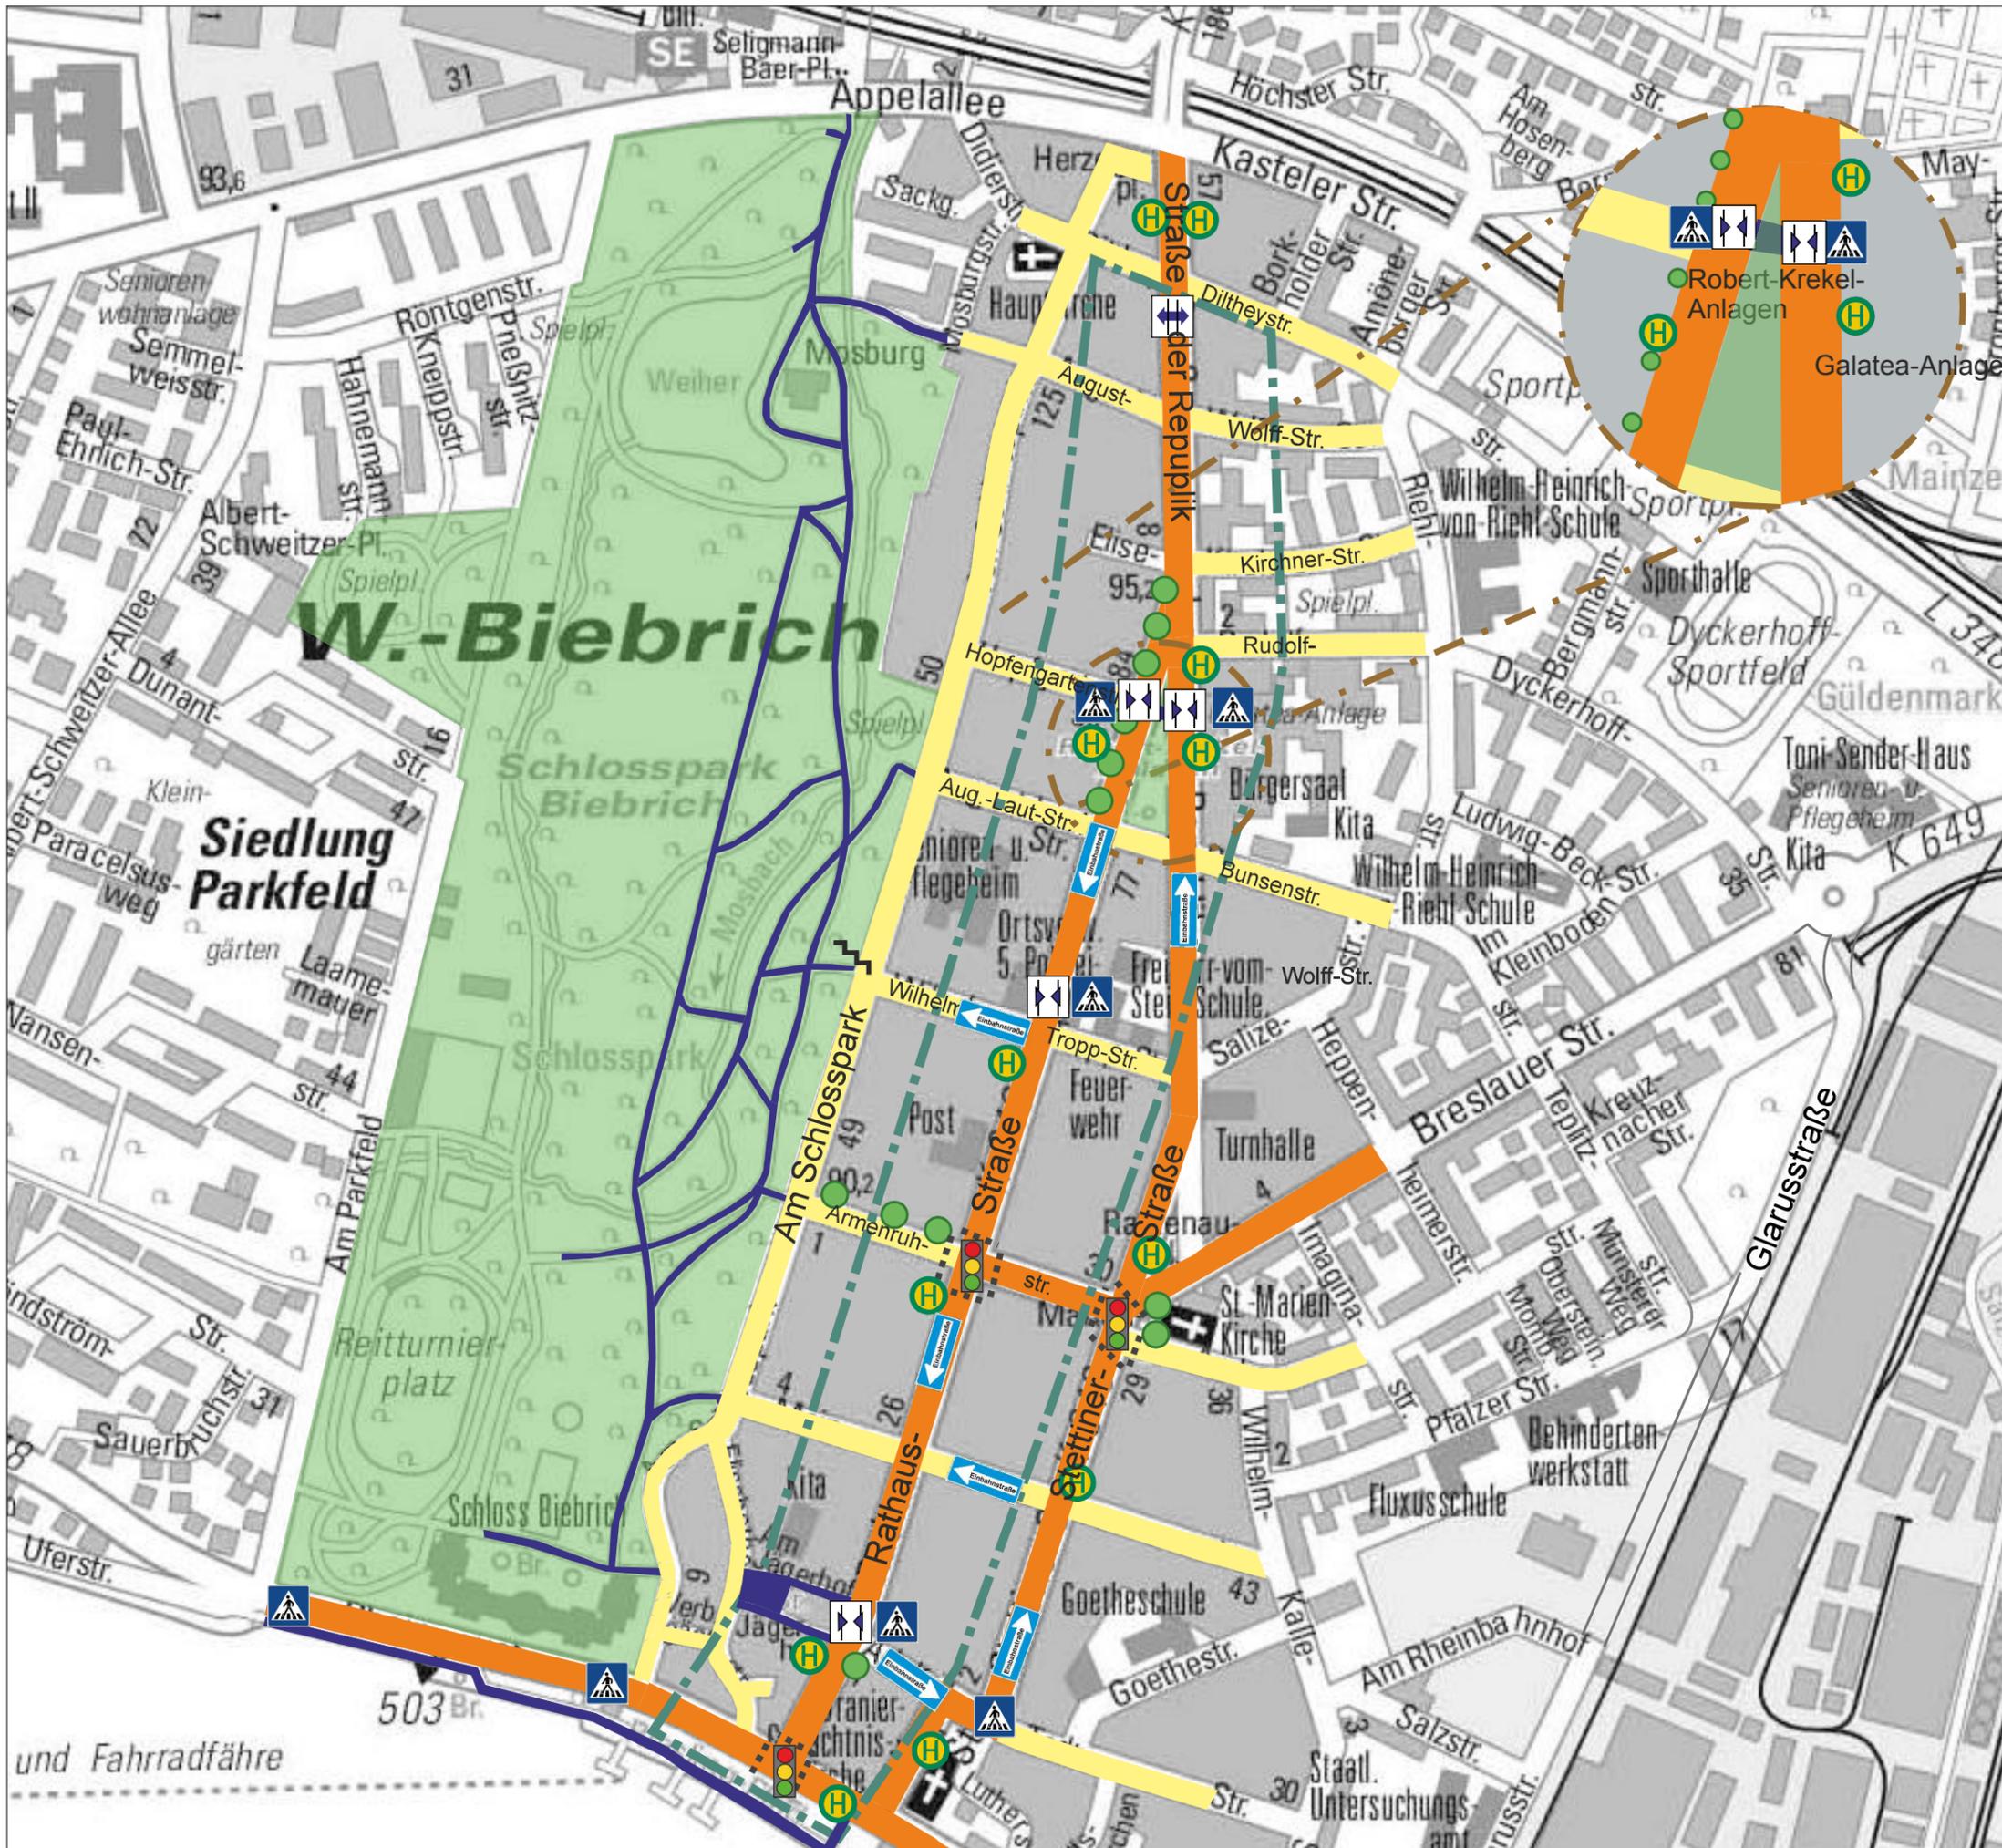
- Tempo 50
- Tempo 30
- Einbahnstraße
- Fußwegeverbindung
- Treppe
- Lichtsignalanlage
- Fußgängerfurt
- Fußgängerüberweg
- Querungshilfe
- Fahrbahneinengung
- Bushaltestelle
- Grünfläche
- Baum
- Betrachtungsgebiet

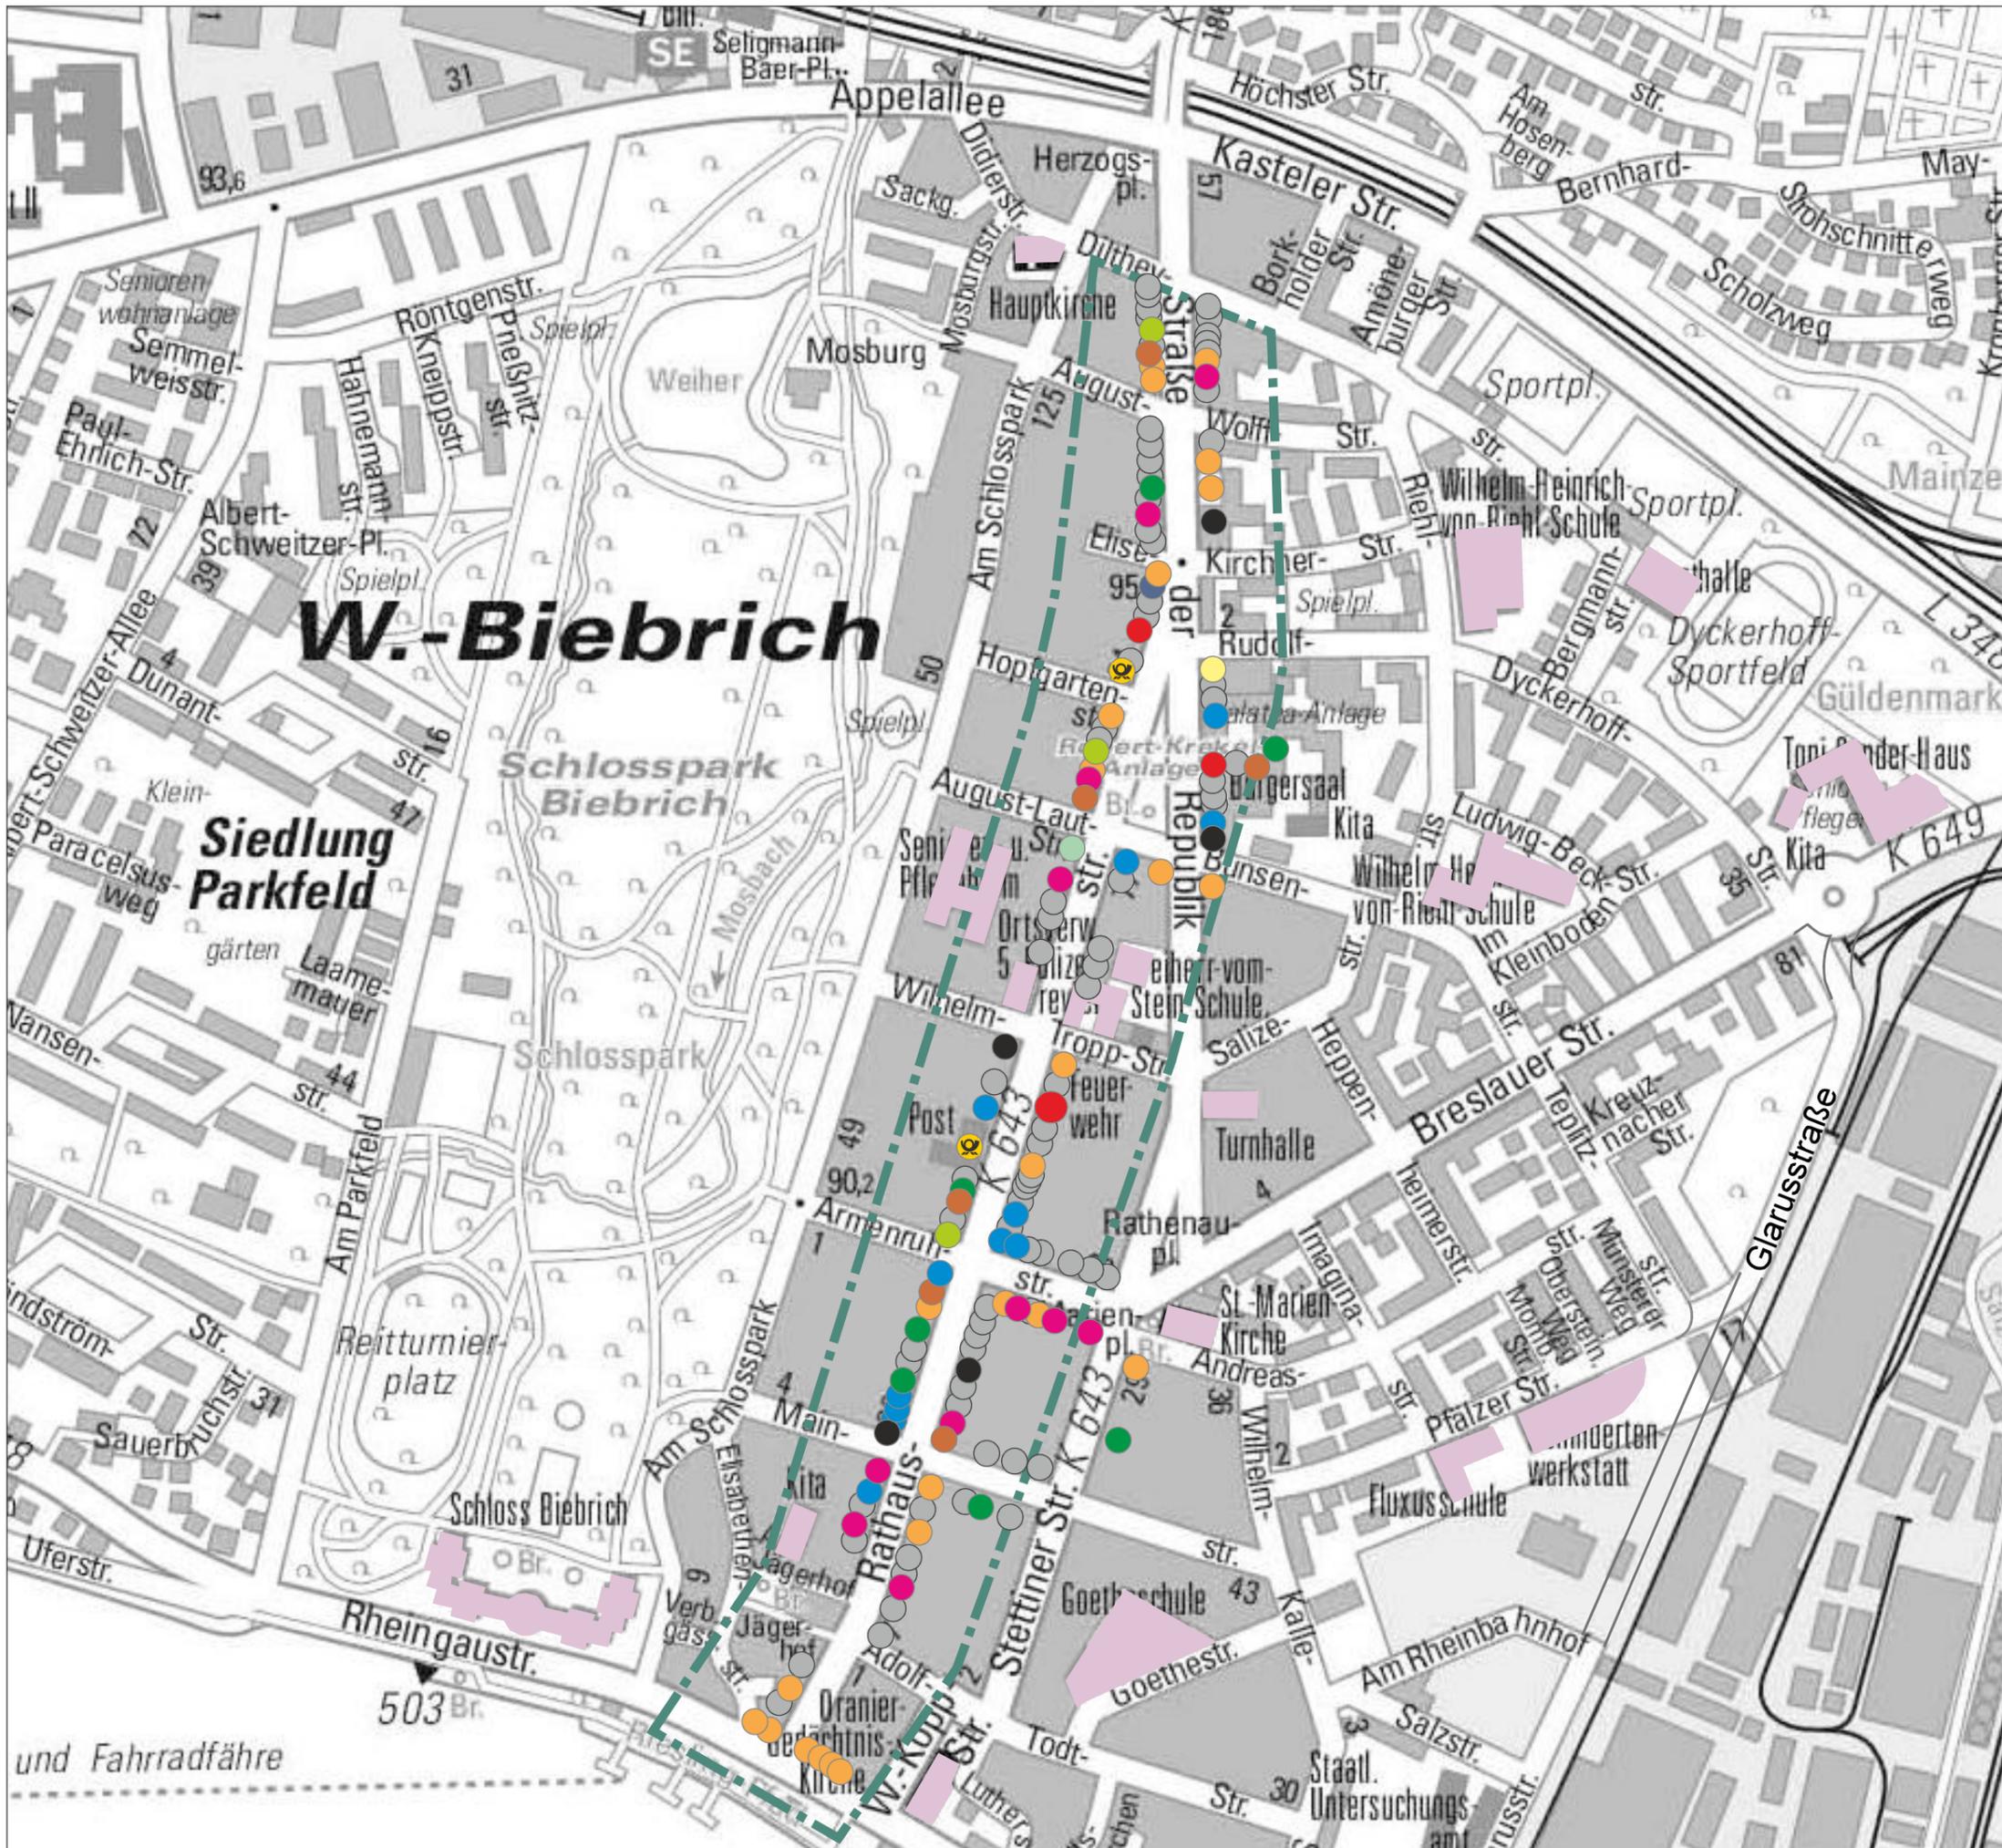
**VEP Wiesbaden 2030**  
Bestandsaufnahme Nahmobilität Biebrich: Nutzungen

- Apotheke
- Lebensmittel
- Drogeriebedarf
- Kiosk/Totto-Lotto
- Gastronomie
- Bäcker
- Metzger
- Hotel
- Ⓜ Post
- Bank
- Friseur
- Bekleidung/Textilwaren
- Sport/Freizeit
- sonstige Geschäfte
- soziale/kulturelle Einrichtungen

Die Nutzungen befinden sich schwerpunktmäßig entlang der K643 mit einem ausgesprochen breiten Spektrum an Angeboten für den täglichen und weiteren Bedarf. Der zentrale Bereich stellt das Galatea-Einkaufszentrum mit der Robert-Krekel-Anlage dar. Neben den zahlreichen Einzelhandels- und Dienstleistungsangeboten befinden sich im Zentrum fußläufig erreichbar zwei Supermärkte sowie soziale und kulturelle Einrichtungen (Plan 2.2.2).

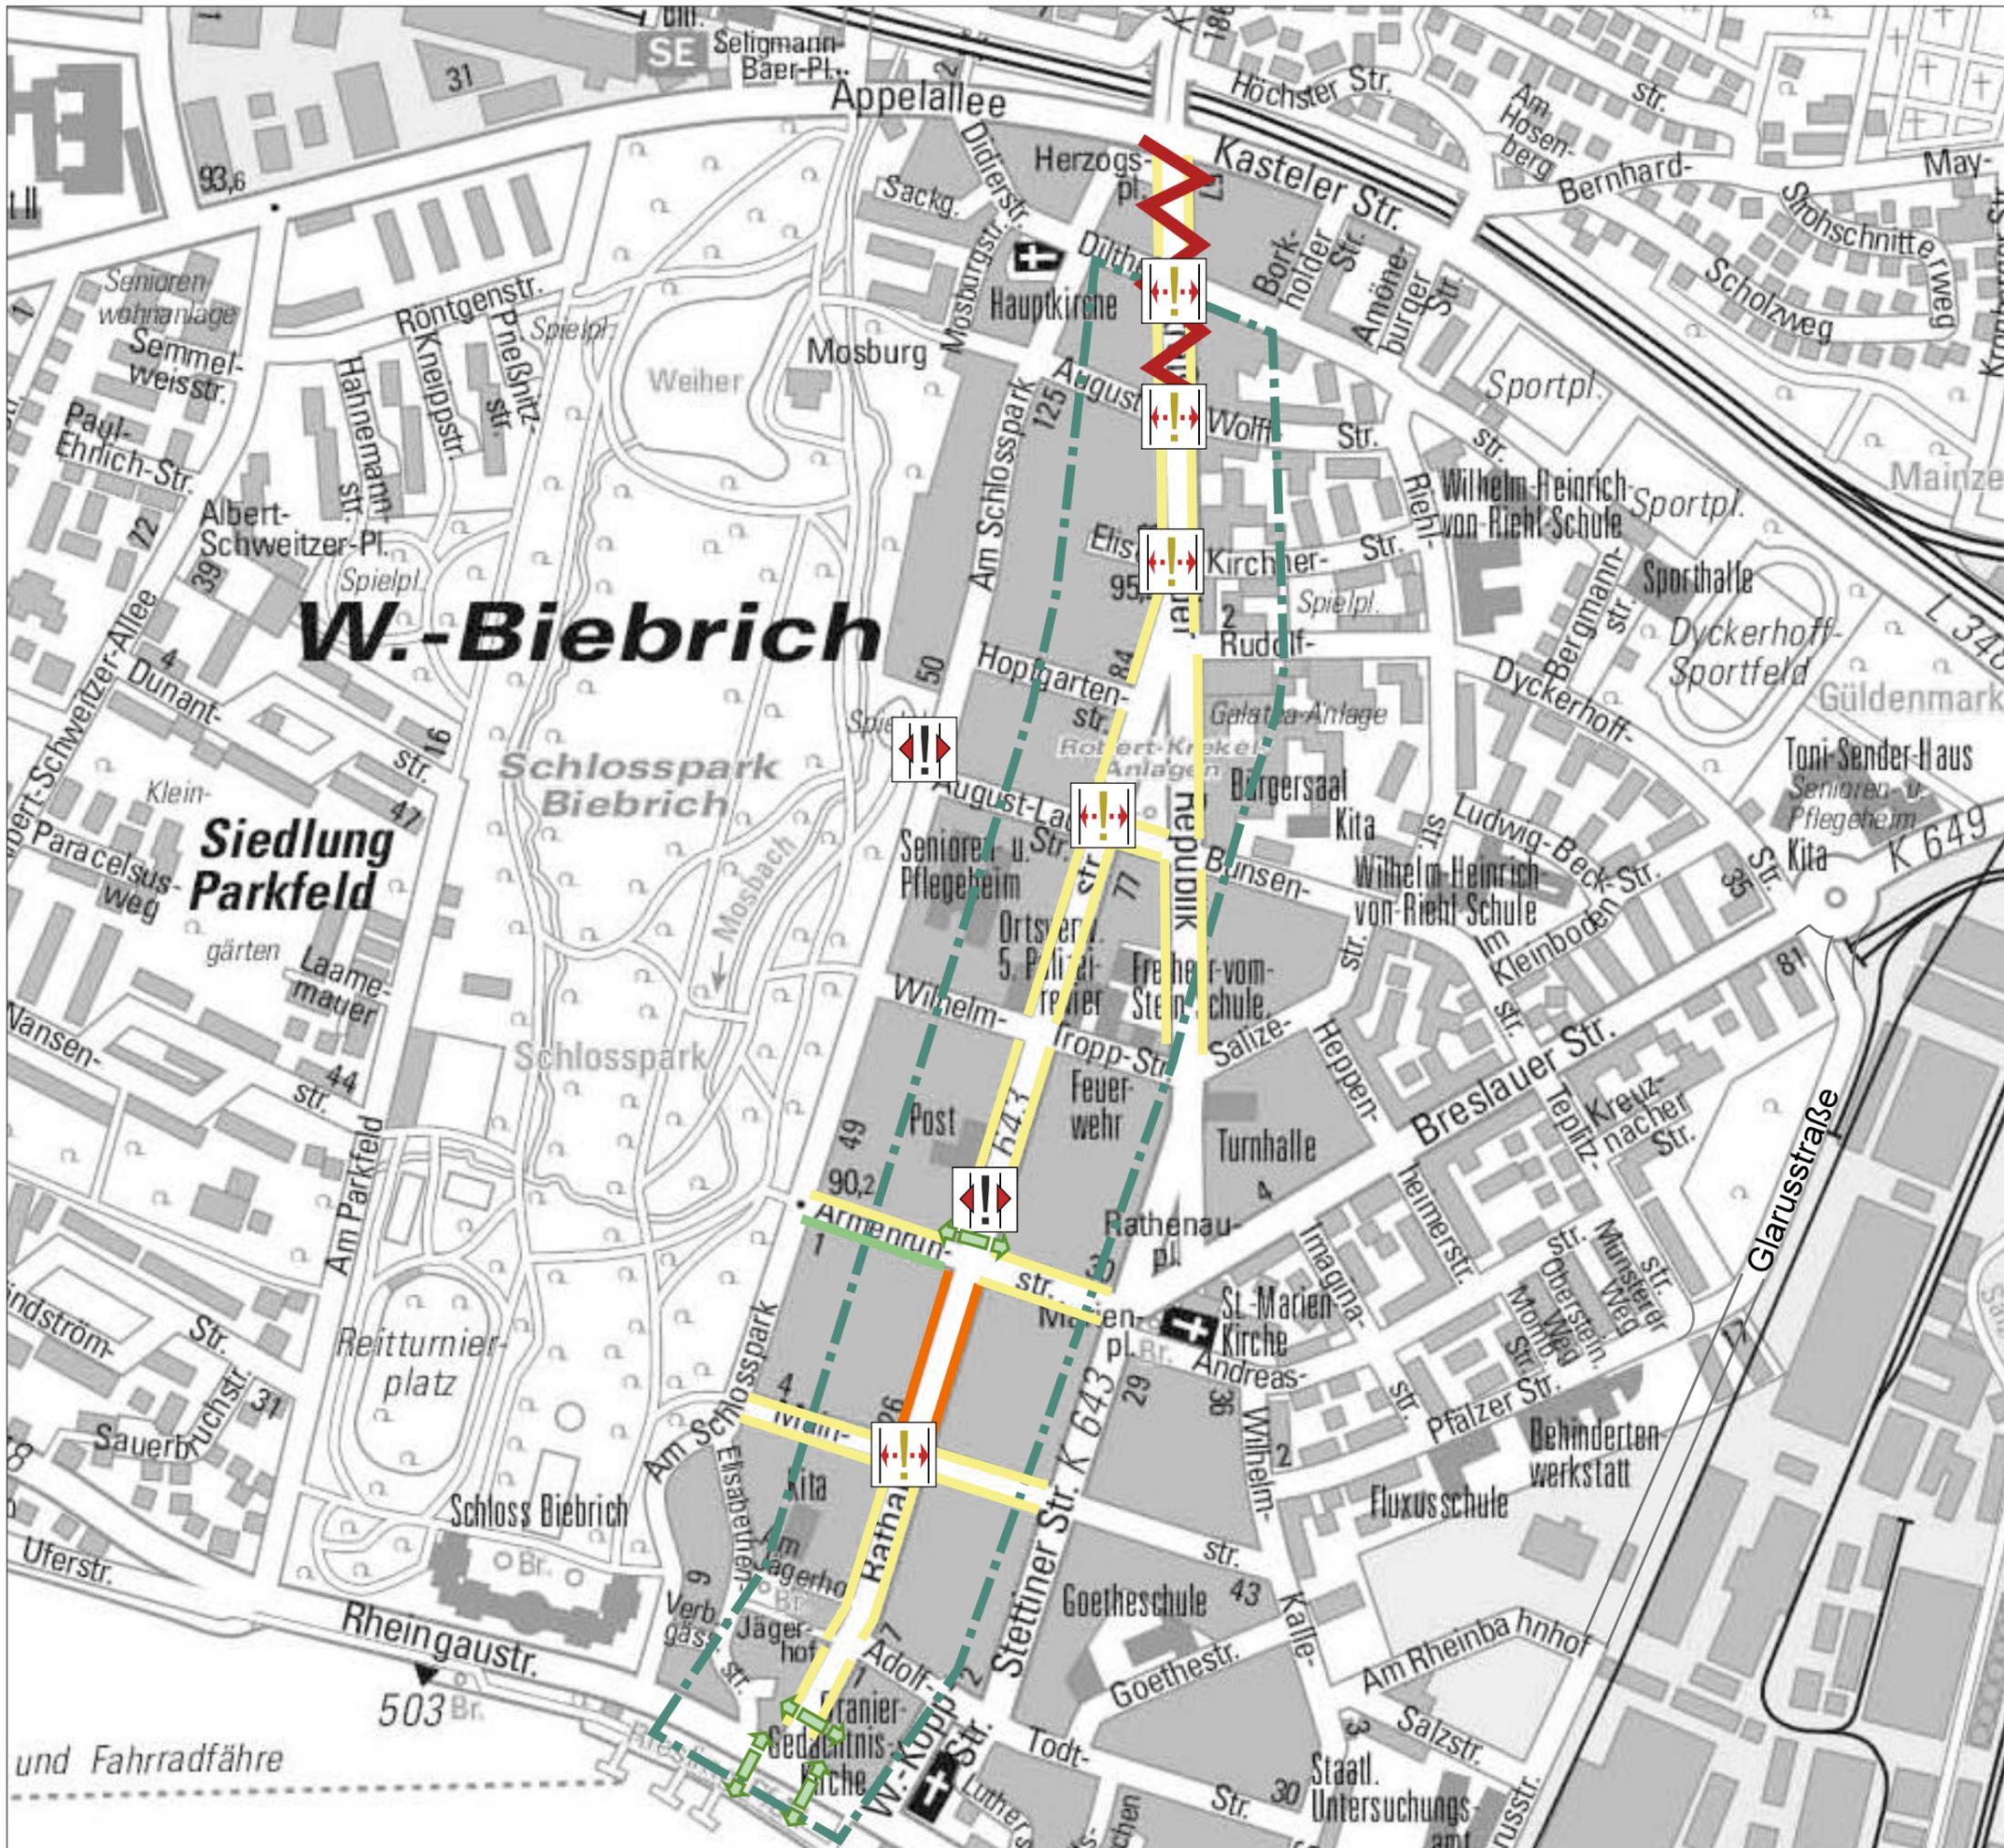
**VEP Wiesbaden 2030**  
Bestandsaufnahme Nahmobilität Biebrich: Bewertung

- nutzbare Gehwegbreite**
  - < 150 m
  - 1,50-2,00 m
  - > 2,50 m

- Querungssituation**  
(Momentaufnahme, max. Zeitbedarf)
  - ↔ Queren in 1 Zug, Dauer < 60 sec.
  - ↔ Queren in 1 Zug, Dauer > 60 sec.
  - ↔↔ Queren in 2 Zügen, Dauer > 60 sec.
  - ⚡ Kfz-Dominanz / Barrierewirkung
  - ⚡ Aufstellfläche zu klein
  - ⚡ fehlendes Querungsangebot
  - Betrachtungsgebiet

In Biebrich bestehen wichtige Ost-West-Fußbeziehungen z.B. aus den Wohngebieten zum Stadtteilzentrum, zum Schlosspark oder Bahnhof, während der Kfz-Verkehr (K643) eine klare Nord-Süd-Dominanz aufweist. Hieraus entsteht in der Rathausstraße über die bestehenden Querungsangebote hinaus an weiteren Stellen ein Bedarf an gesicherten Querungsmöglichkeiten (Diltheystraße bis Elise-Kirchner-Straße, August-Laut-Straße und Mainstraße, Plan 2.2.3).

Während der Begehungen aufgefallen sind v.a. drei problematische Stellen:

- *Straße der Republik/ Diltheystraße bis Elise-Kirchner-Straße:* Aufgrund des beidseitigen Geschäftsbedarfs besteht ein hoher Bedarf an linienhaftem Queren, gleichzeitig fehlen geeignete Angebote. Querende, zu Fuß Gehende stehen häufig auf der, die Richtungsfahrbahnen trennenden, Sperrfläche und warten auf eine Verkehrslücke. Vor und hinter ihnen fließt jeweils 2-streifig der Kfz-Verkehr (Tempo 50), bzw. sind im Übergangsbereich zur Einspurigkeit der K643 Kfz-Einfädelprobleme zu beobachten unter Gefährdung der wartenden Fußgänger

- *Rathaus-/ August-Laut-Straße:* Von Norden kommende (K643) und nach links einbiegende (Bunsenstr.) Autos überfahren den Gehweg an der Süd-West-Ecke der Robert-Krekel-Anlage und gefährden den fußläufigen Längsverkehr in der August-Laut-Str. (Nordseite). Eine sichere Querungsmöglichkeit fehlt.

- *Rathaus-/ Armenruhstraße:* Vor dem Hintergrund, dass hier viele Schul- und Kindergarten- gruppen von/zum Schlosspark queren, sind hier die Aufstellflächen an der Ampel deutlich zu klein, insbesondere in der Nord-West-Ecke (zusätzlich beengt durch einen Fahnenmast). Die Kinder quellen förmlich auf die Straße.

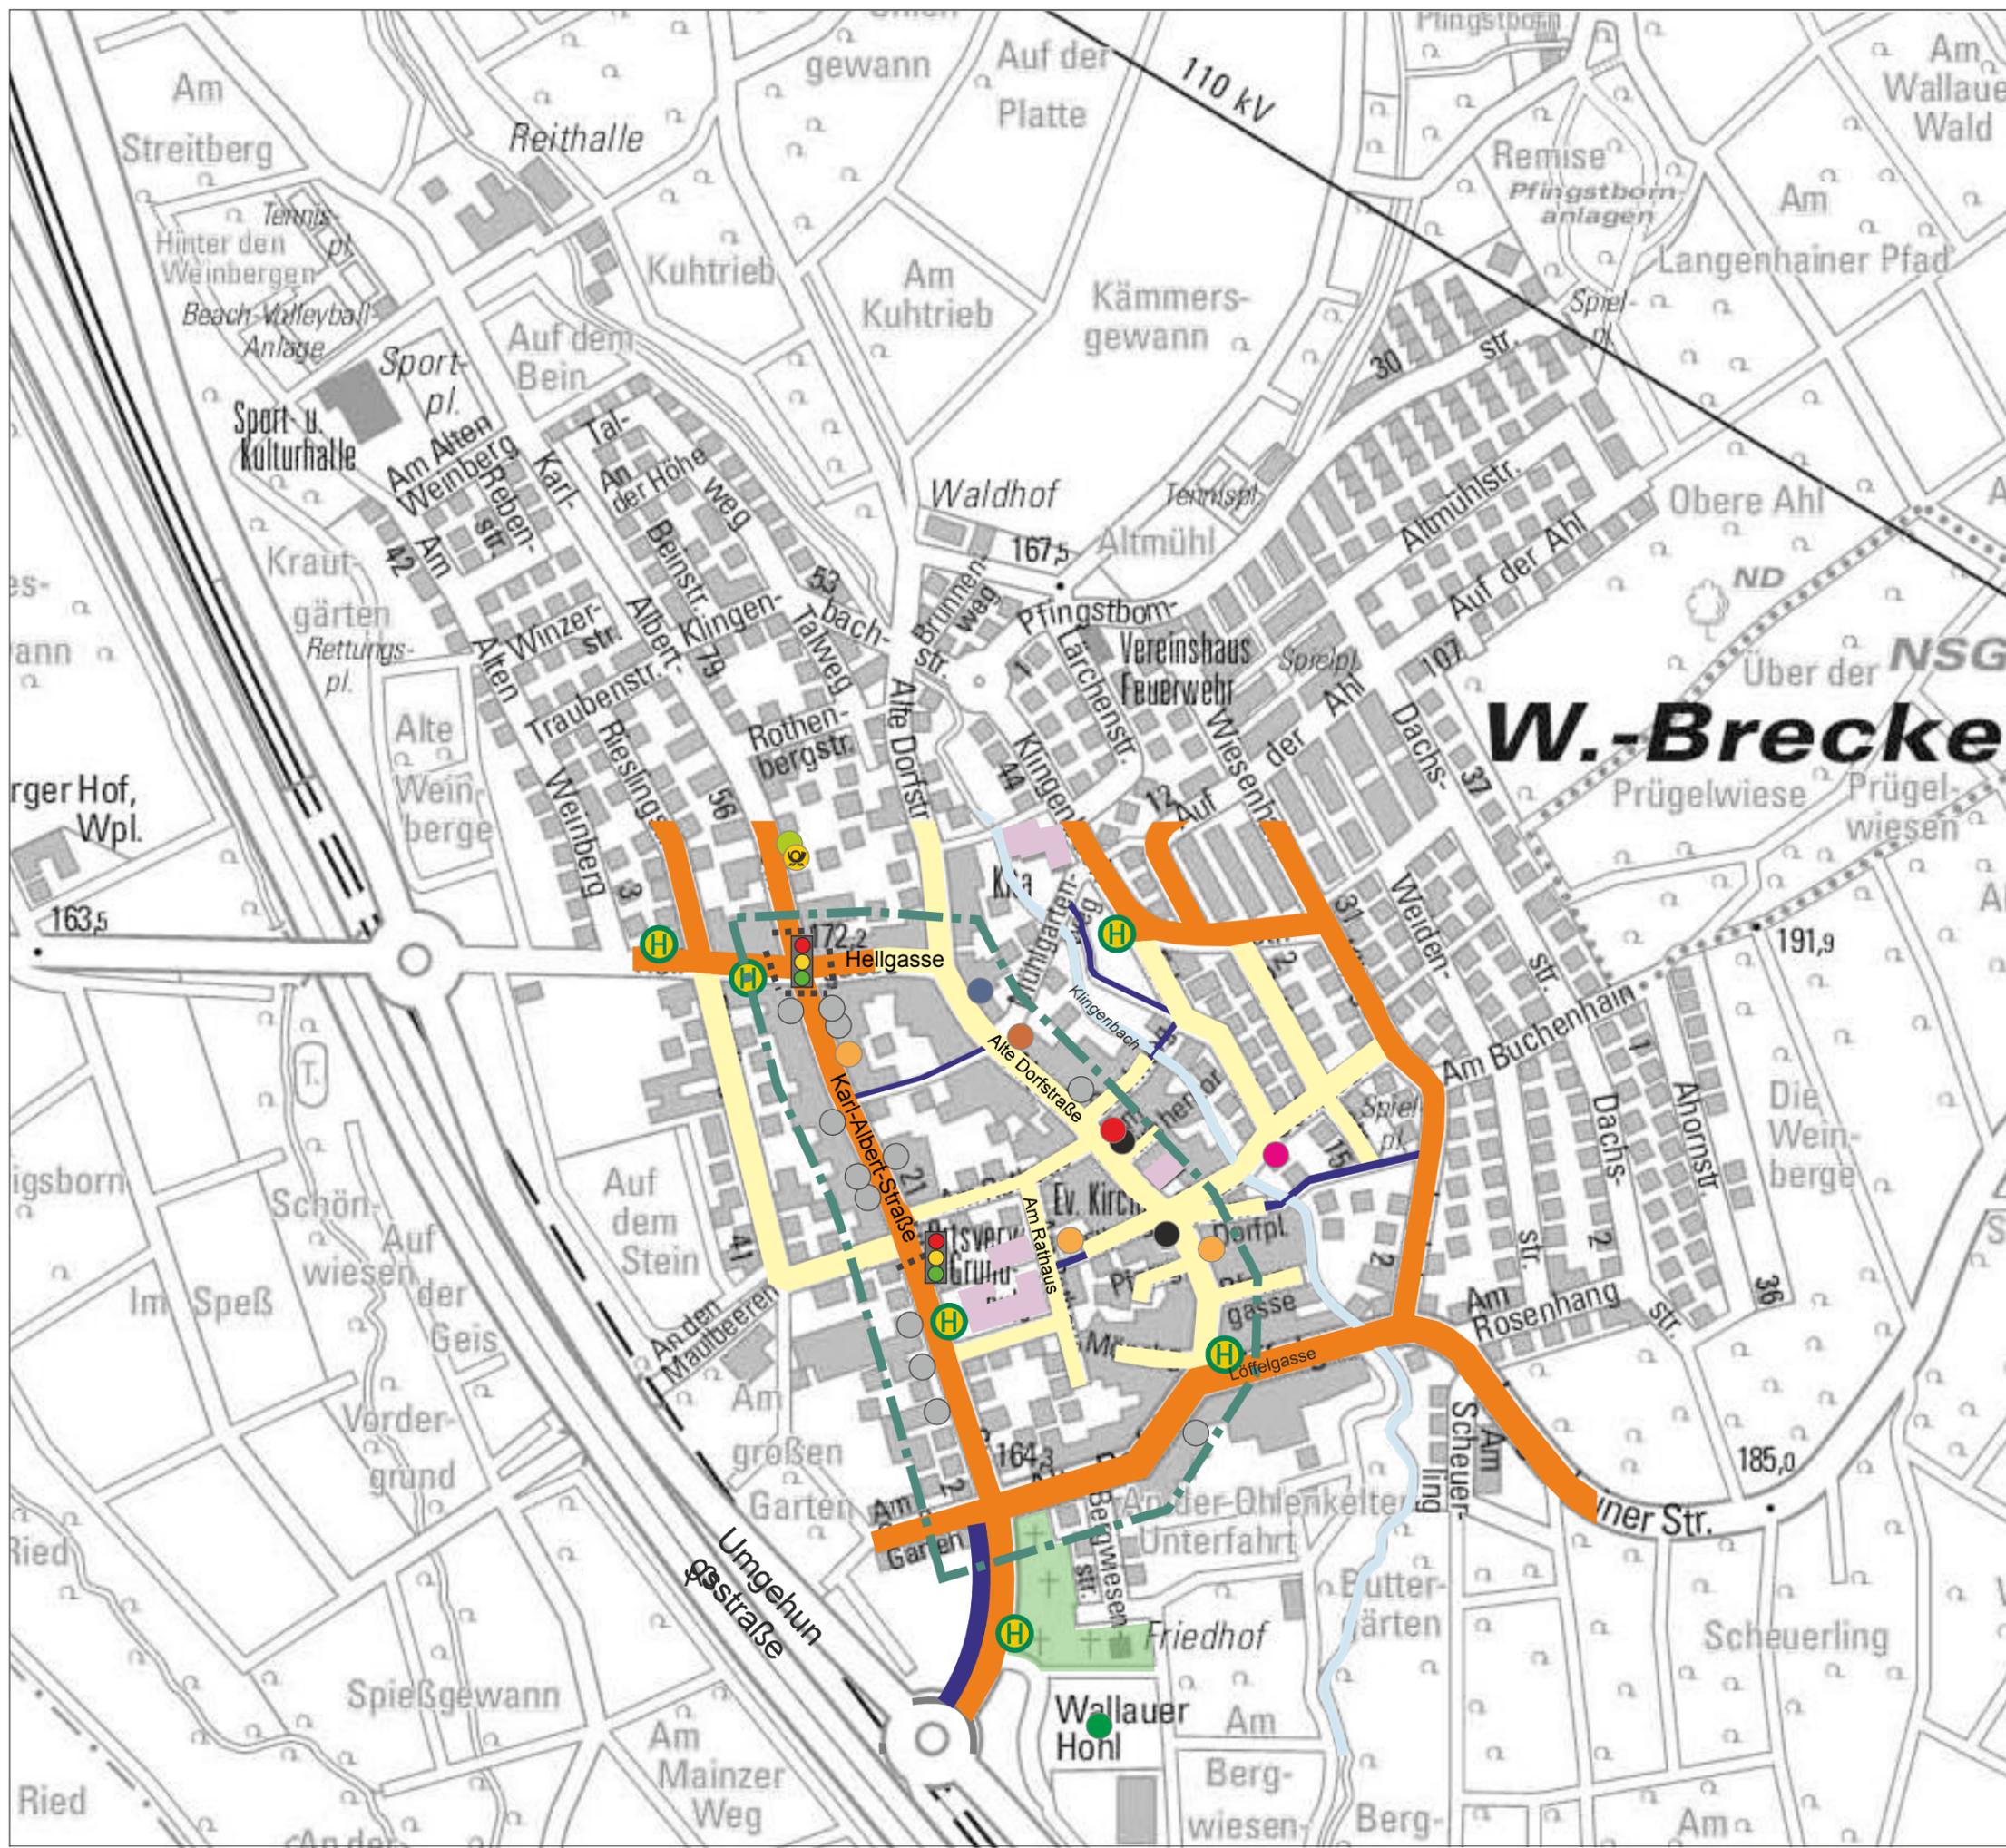
- Nutzungen**
- Apotheke
  - Lebensmittel
  - Kiosk
  - Gastronomie
  - Bäcker
  - Hotel
  - Post
  - Bank
  - Friseur
  - sonstige Geschäfte
  - soziale/ kulturelle Einrichtungen

- Verkehrsregime**
- Tempo 50
  - Tempo 30
  - Fußwegeverbindung
  - Lichtsignalanlage
  - Fußgängerfurt
  - H Bushaltestelle
  - Grünfläche
  - Betrachtungsgebiet
