## 2.2 Fußverkehr

**VEP Wiesbaden 2030**

**Bestandsaufnahme Nahmobilität Biebrich: Verkehrsregime**

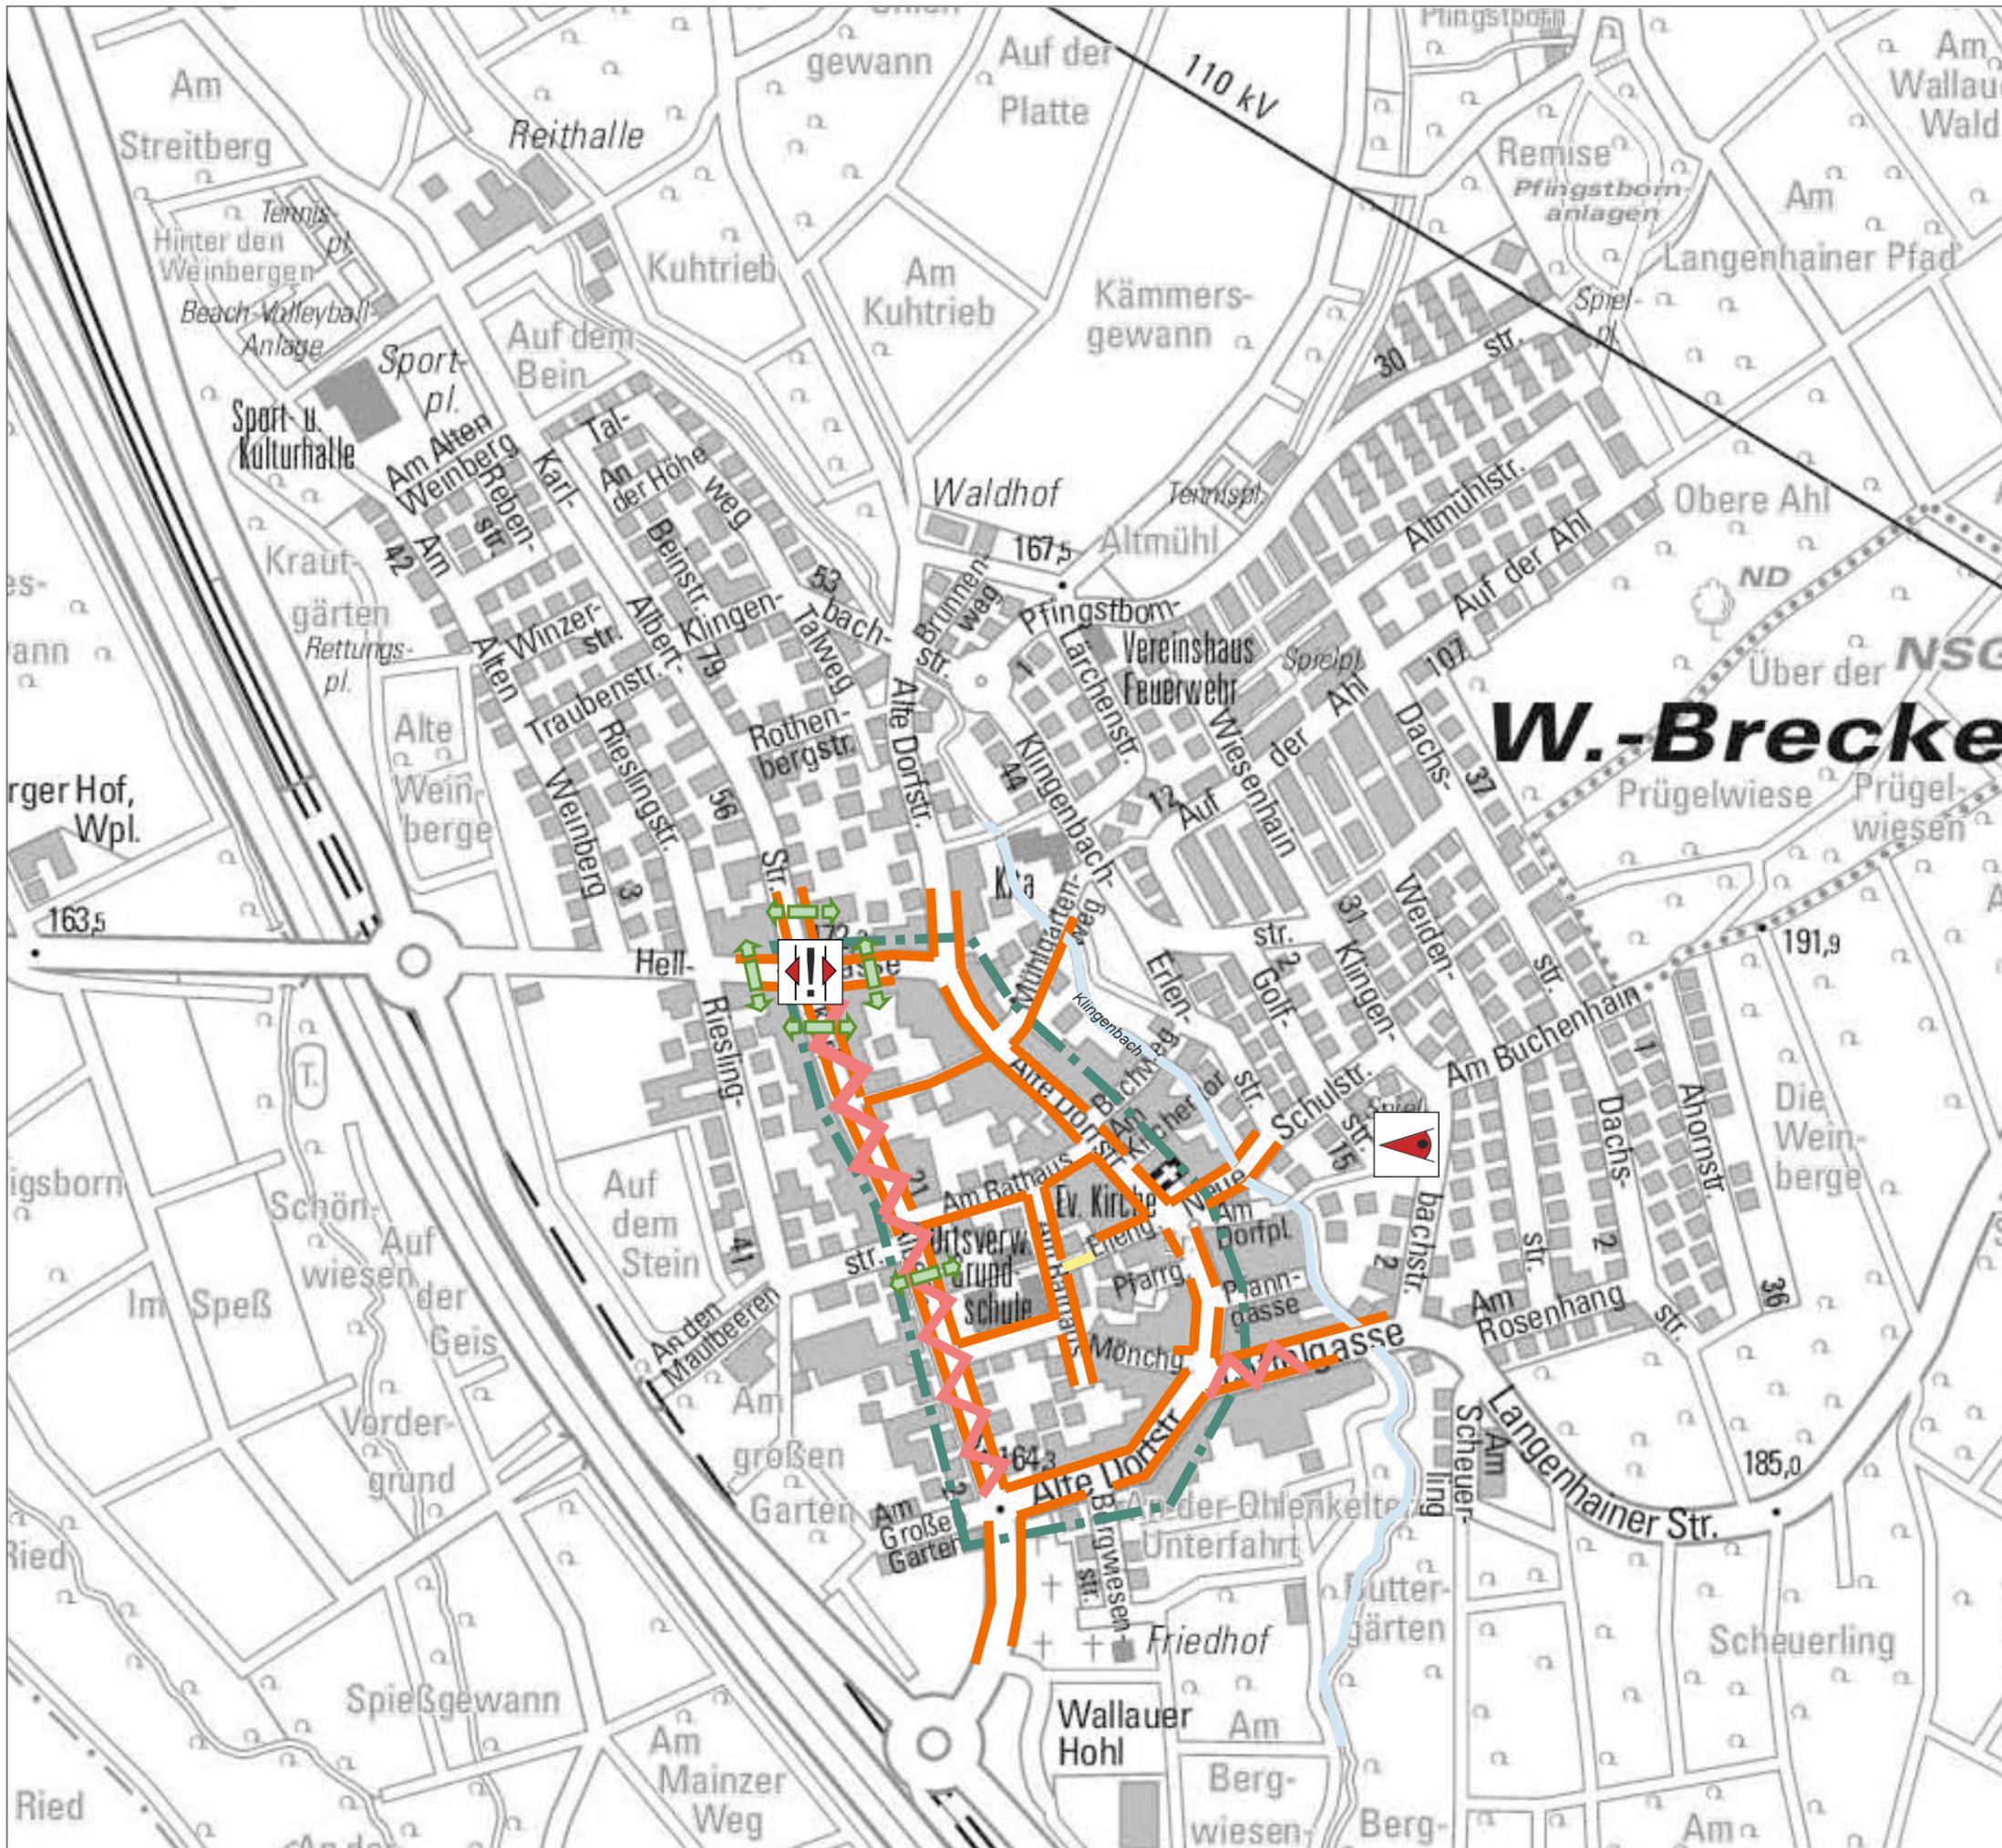
- nutzbare Gehwegbreite**
  - < 150 m
  - 1,50-2,00 m
  - > 2,50 m

- Querungssituation**  
(Momentaufnahme, max. Zeitbedarf)
- ↔ Queren in 1 Zug, Dauer < 60 sec.
- ↔ Queren in 1 Zug, Dauer > 60 sec.
- ↔↔ Queren in 2 Zügen, Dauer > 60 sec.
- ⚡ Barrierewirkung
- ⚠ Aufstellfläche zu klein
- ◀ eingeschränkte Sicht
- Betrachtungsgebiet

Allerdings sind die Gehwegbreiten durchweg zu gering, unterschreiten mit weniger als 1 m deutlich die Mindestbreiten, teilweise sind nur Schrammborde vorhanden. Auf der Karl-Albert-Straße konnte im Kfz-Begegnungsfall mehrfach beobachtet werden, wie die ohnehin engen Gehwege von Autos bei Tempo 50 überfahren werden und zu Fuß Gehende massiv gefährden. Auch die Aufstellflächen am Knoten zur Hellgasse sind nicht ausreichend dimensioniert, was problematisch ist, da die Karl-Albert-Straße auch Schulweg zur anliegenden Grundschule ist (Plan 2.2.5). Während im zentralen Bereich der Alten Dorfstraße das Miteinander der Verkehrsteilnehmer gut funktioniert, zu Fuß Gehende bei engen bzw. fehlenden Gehwegen selbstbewusst und problemlos den Straßenraum mit nutzen, dominiert in der Karl-Albert-Straße der Kfz-Verkehr, der Fußverkehr wird an den Rand gedrängt.

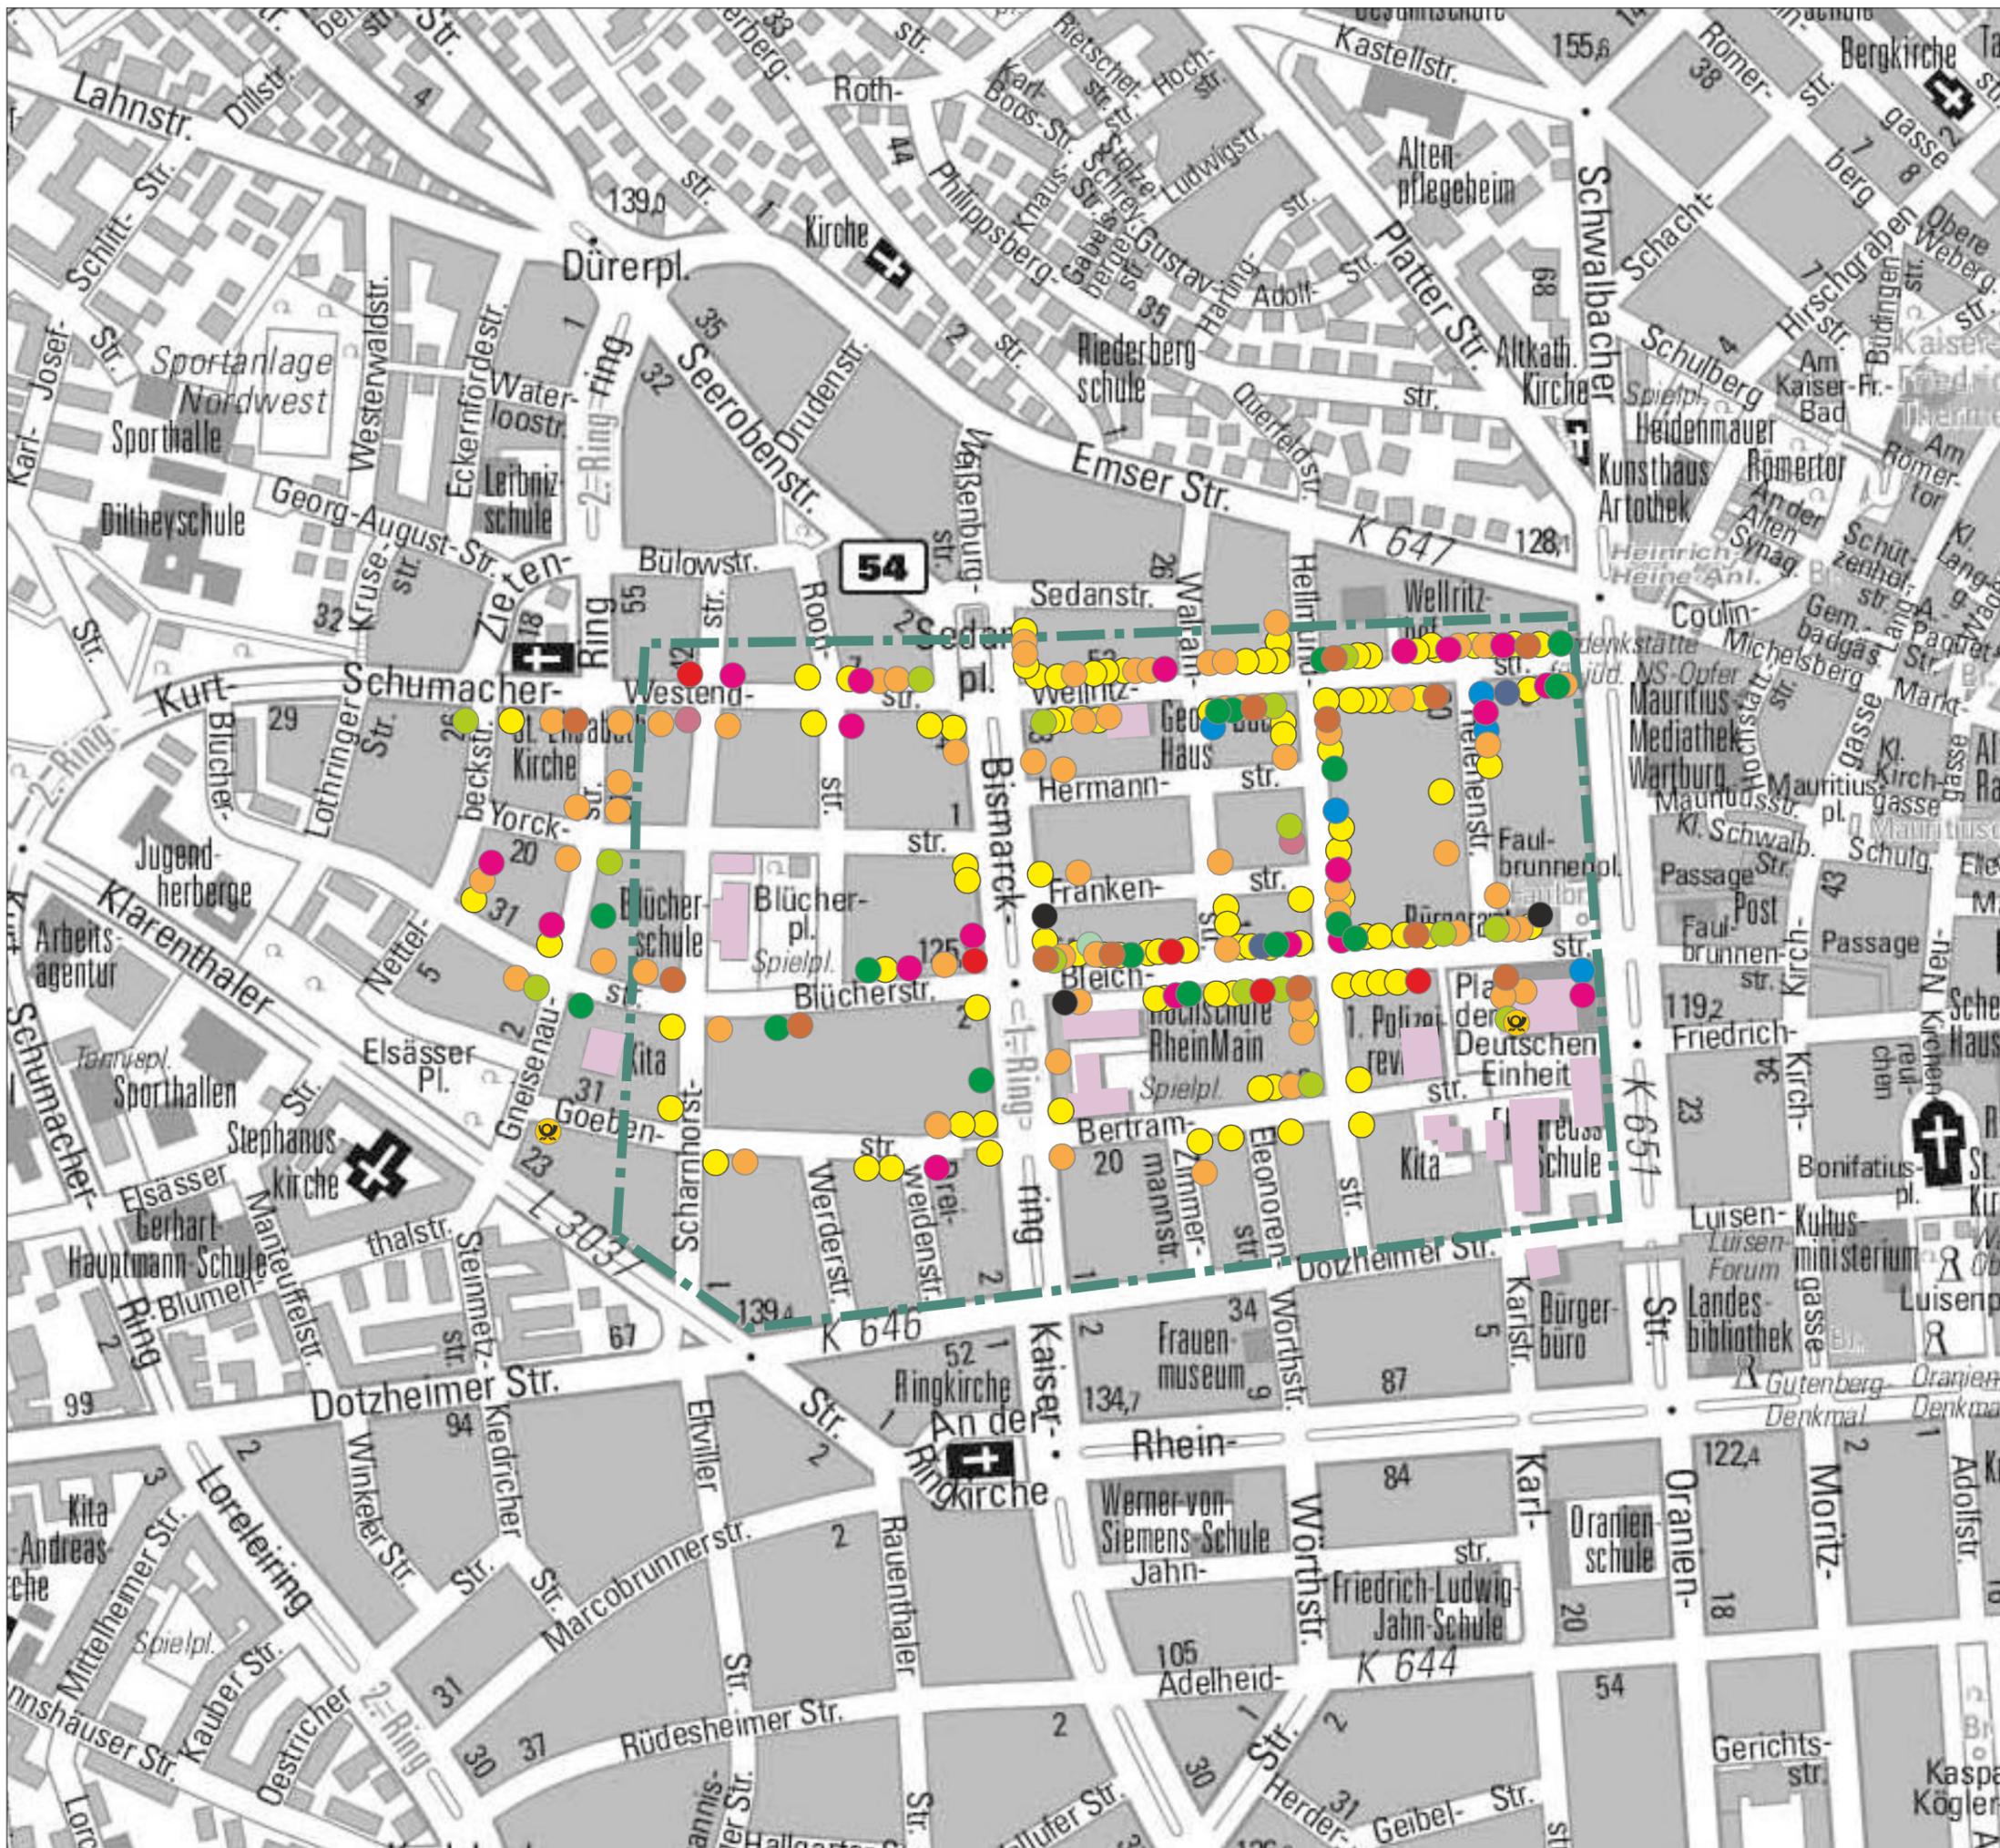
- Apotheke
- Lebensmittel
- Drogeriebedarf
- Kiosk/Totto-Lotto
- Gastronomie
- Bäcker
- Metzger
- Hotel
- ⓧ Post
- Bank
- Friseur
- Bekleidung/Textilwaren
- Sport/Freizeit
- sonstige Geschäfte
- soziale/kulturelle Einrichtungen
- Betrachtungsgebiet

ganze Quartier verteilt, mit einer gewissen Konzentration im Bereich der Wellritz- und Bleichstraße, ein dezidiertes Zentrum gibt es nicht (Pläne 2.2.6 und 2.2.7).

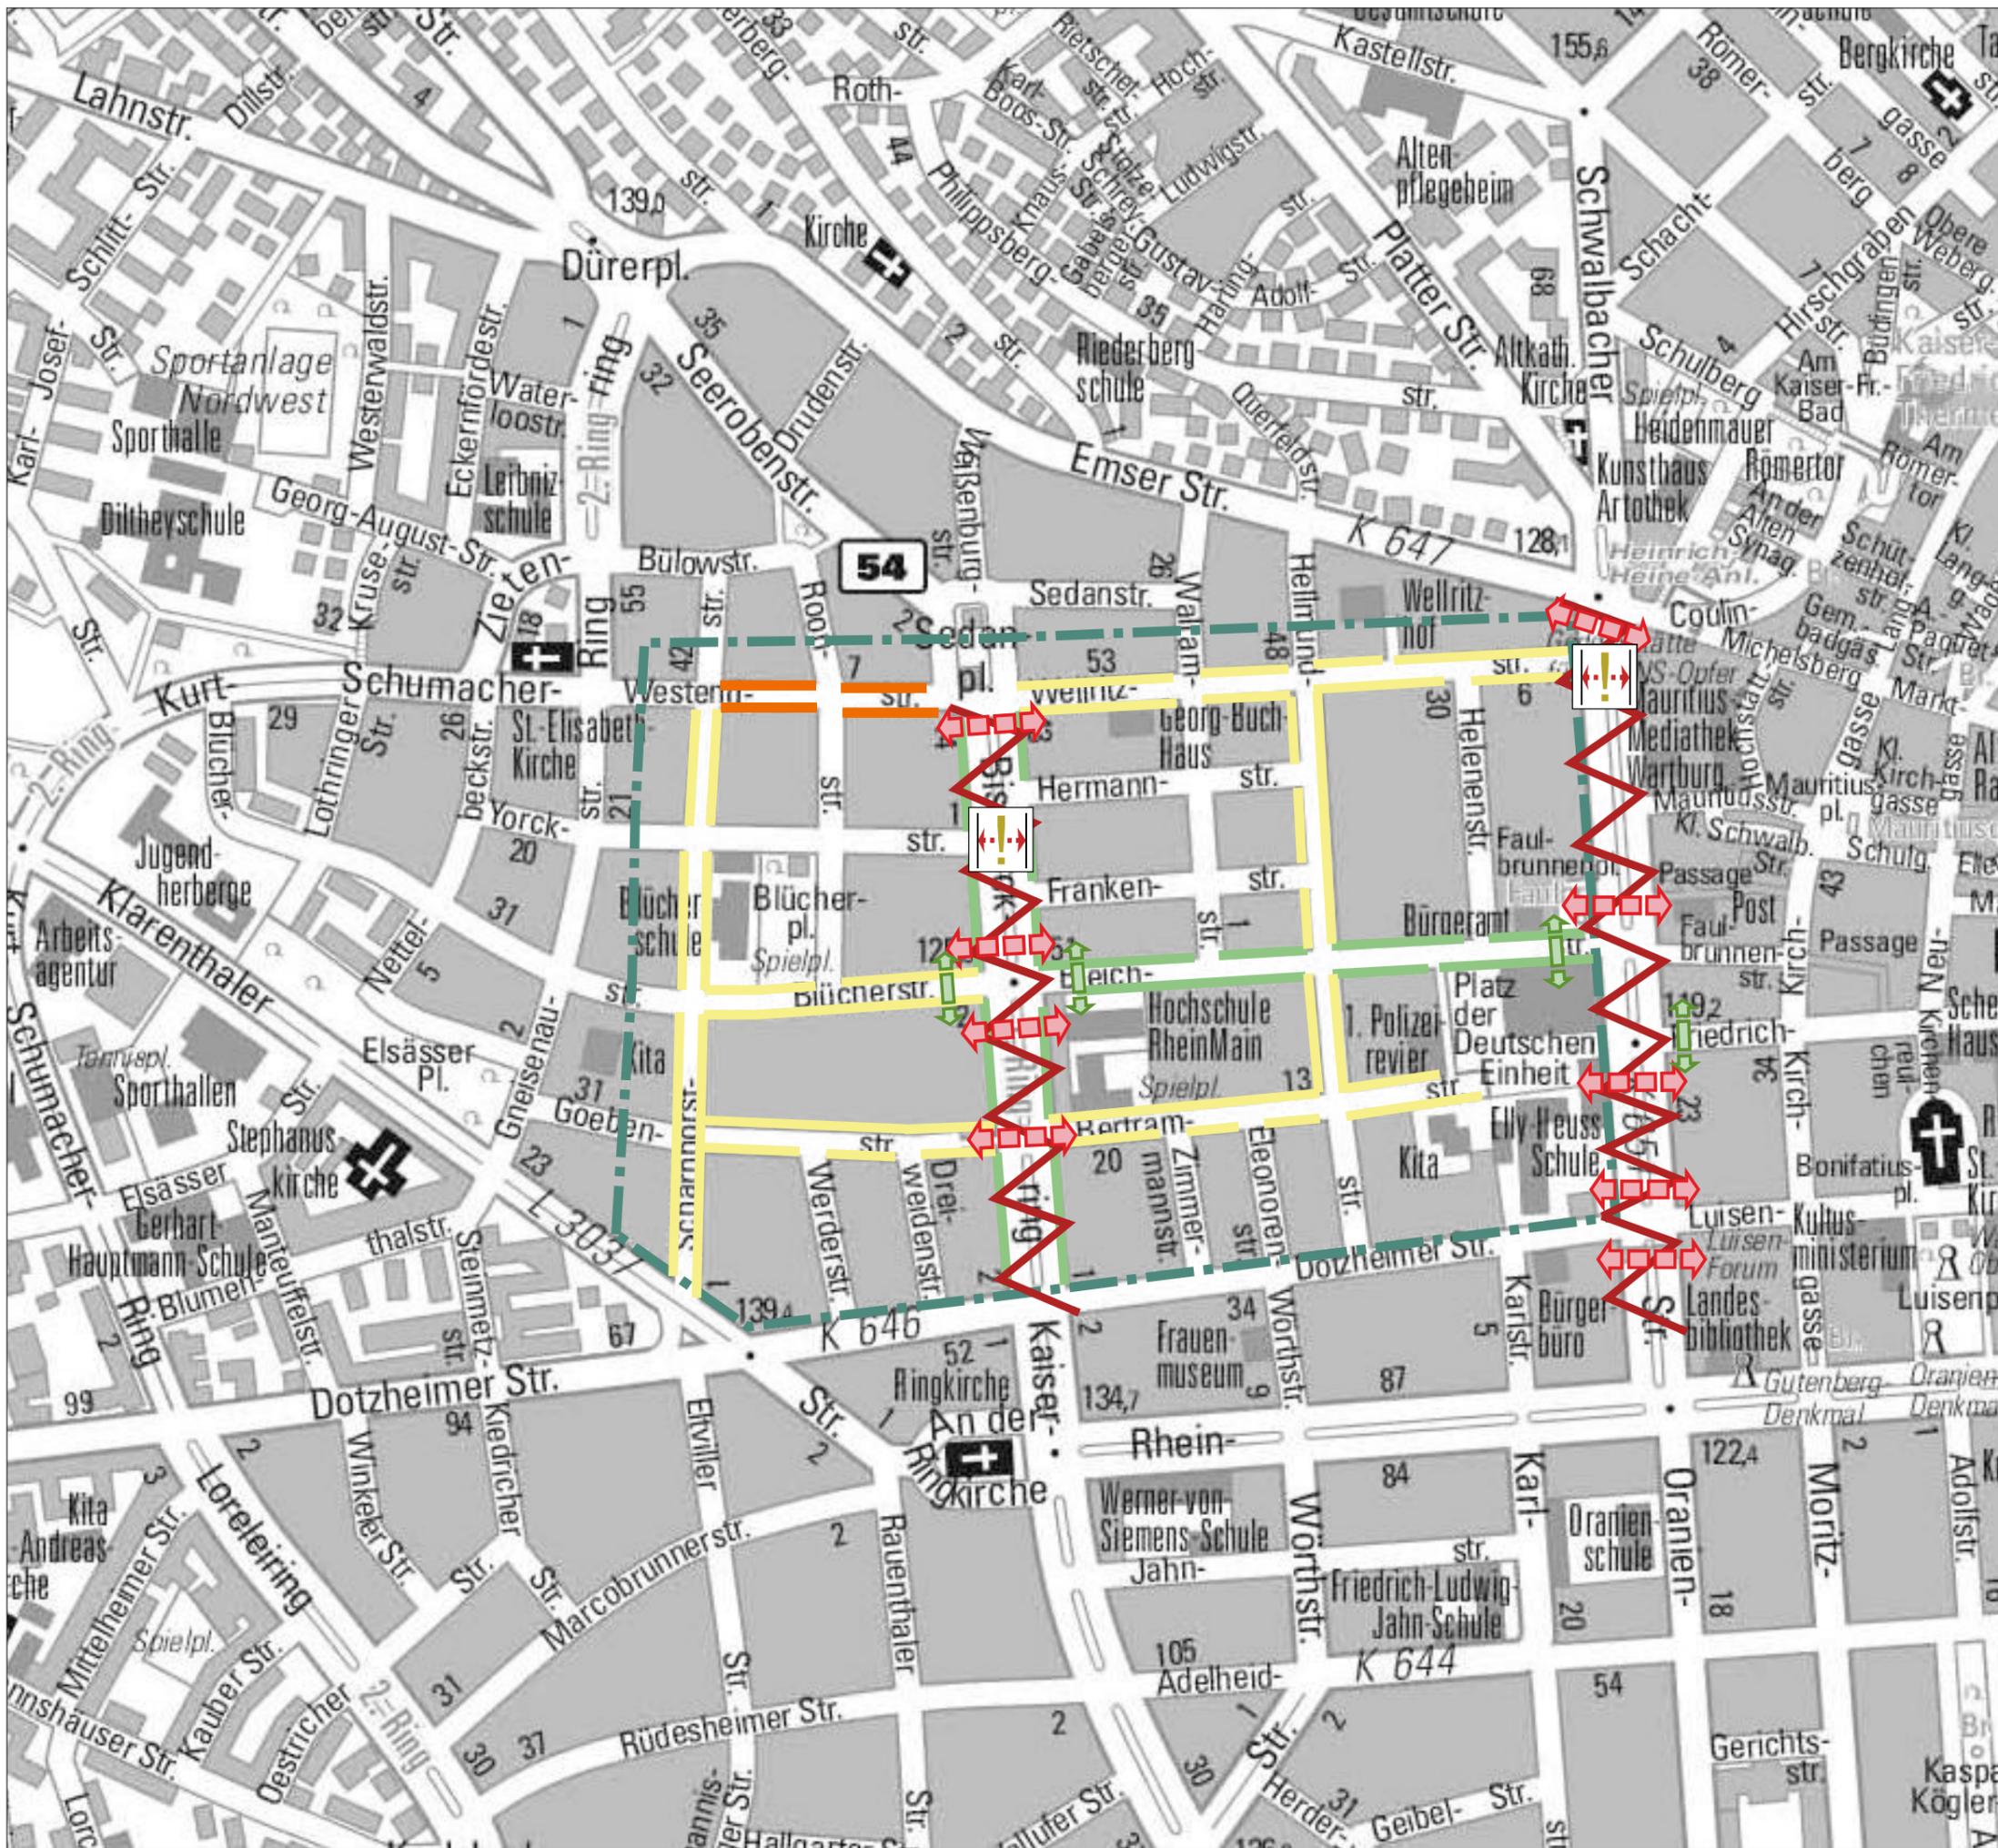
- nutzbare Gehwegbreite**
  - < 150 m
  - 1,50-2,00 m
  - > 2,50 m

- Querungssituation**  
(Momentaufnahme, max. Zeitbedarf)
  - ↔ Queren in 1 Zug, Dauer < 60 sec.
  - ↔ Queren in 1 Zug, Dauer > 60 sec.
  - ↔↔ Queren in 2 Zügen, Dauer > 60 sec.
  - ⚡ Kfz-Dominanz / Barrierewirkung
  - ⚠ fehlendes Querungsangebot
  - Betrachtungsgebiet

Als Barriere für den Fuß- und Radverkehr wirken die beiden MIV-Achsen, die als Nord-Süd-Verbindung für den Kfz-Verkehr das Westend zerschneiden (Bismarckring, 1. Ring) und so den natürlichen Übergang zur Innenstadt unterbrechen (Schwalbacher Straße (K651)). Die Breite des Verkehrsraumes sowie das 2-zügige Queren an den Ampeln mit einer Querdauer von über zwei Minuten (Schwalbacher Straße) behindern die Ost-West gerichtete Nahmobilität (Plan 2.2.8). Dies zeigt sich auch in einer hohen Anzahl an Unfällen am Bismarckring und der Schwalbacher Straße (Tabelle 2-19, S. 139). Wo direkte Wegverbindungen fehlen, wird dies durch Trampelpfade in der unmittelbaren Lauflinie deutlich, beispielsweise als Verlängerung der Wellritzstraße nach Osten über den Mittelstreifen der Schwalbacher Straße hinweg oder als Laufverbindung zwischen Yorck- und Hermann- bzw. Frankenstraße über den Bismarckring hinweg. Beim Queren der stark befahrenen MIV-Achsen abseits der definierten Querungsstellen beobachten die zu Fuß Gehenden sehr genau den Kfz-Verkehrsfluss, gefährliche Situationen konnten während der Begehung nicht festgestellt werden. In der Scharnhorst- und Westendstraße, die größtenteils gepflastert sind, findet seitens der Radler ein Ausweichverhalten auf den asphaltierten Gehweg statt, was v.a. in der Westendstraße aufgrund der geringen Gehwegbreite (<1,5 m) kritisch zu sehen ist.

Innerhalb des Westends fehlt bislang ein echtes Quartierszentrum. Ansätze hierfür sind in der Bleichstraße vorhanden und werden mit dem Umbau am Platz der Deutschen Einheit weiter gestärkt. Die hohe Kfz-Geschwindigkeit (50 km/h) auf der Bleichstraße mit ihrem beidseits dichten Geschäftsbesatz ist aus Sicht der Nahmobilität zu bemängeln, da es flächiges Queren erschwert. Insgesamt fehlen im Westend Sitzmöglichkeiten, was angesichts der flächigen Nutzungsverteilung besonders ins Gewicht fällt.

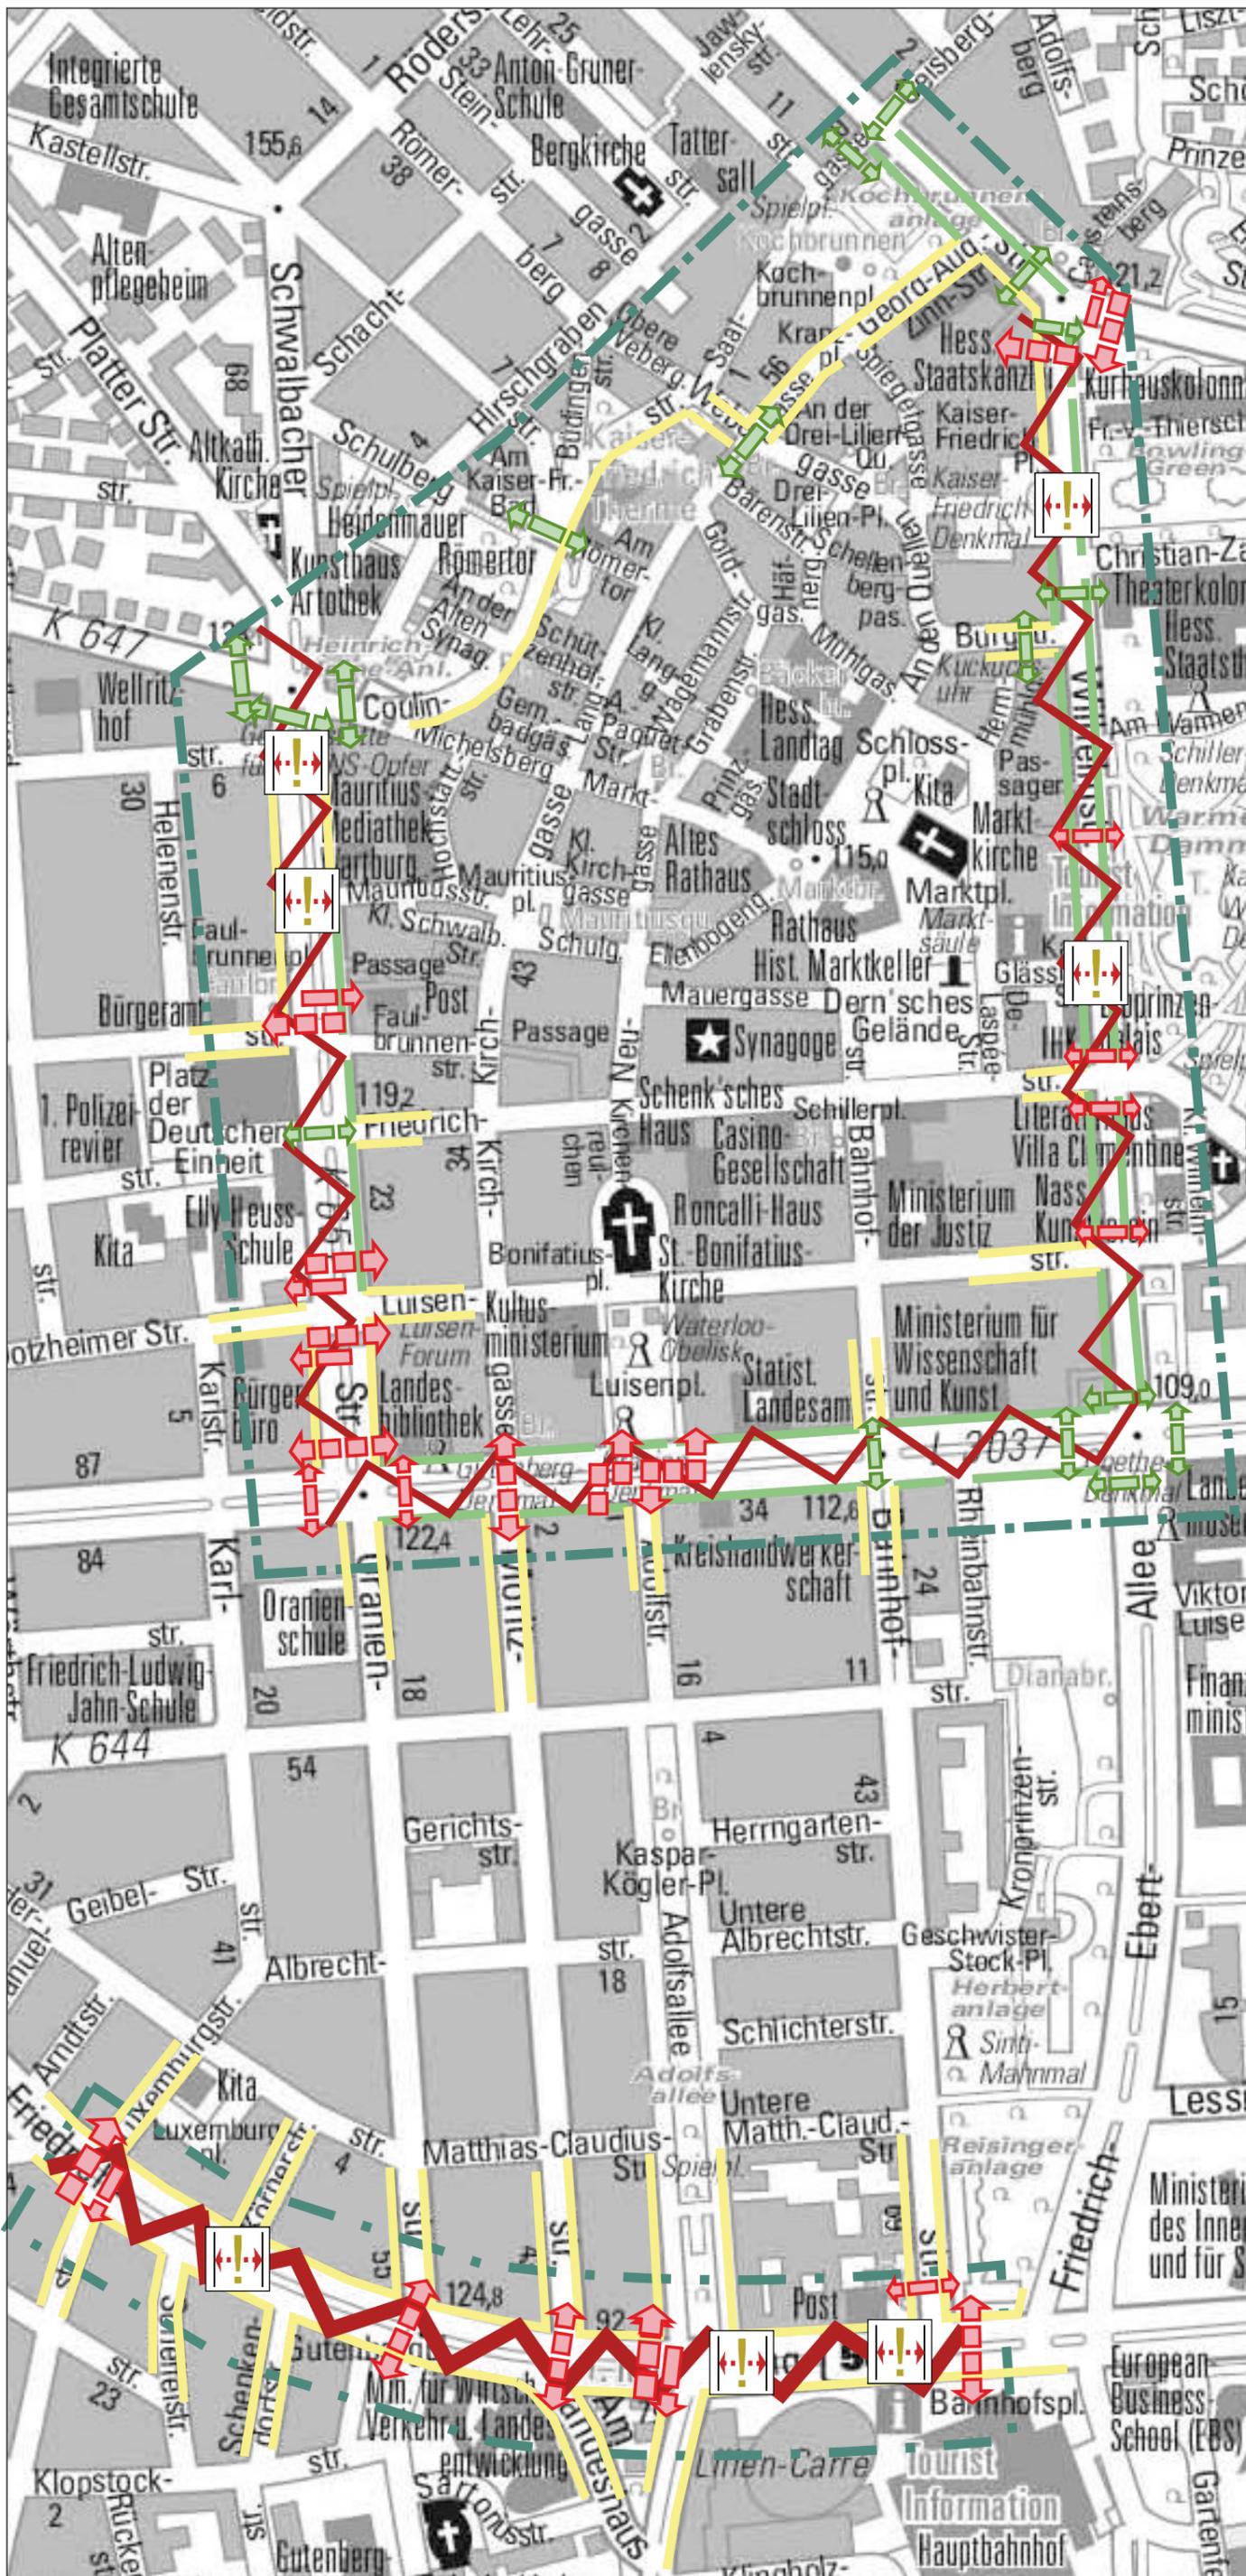
- nutzbare Gehwegbreite**
- < 150 m
- 1,50-2,00 m
- > 2,50 m

- Querungssituation**  
(Momentaufnahme, max. Zeitbedarf)
- Queren in 1 Zug,  
Dauer < 60 sec.
- Queren in 1 Zug,  
Dauer > 60 sec.
- Queren in 2 Zügen,  
Dauer > 60 sec.
- Kfz-Dominanz / Barrierewirkung
- fehlendes Querungsangebot

Generell schwierig gestaltet sich „der Sprung über den Ring“ (1. Ring, Rheinstr., Schwalbacher Str.). Hier ist an vielen Lichtsignalanlagen ein Queren in zwei Zügen erforderlich, woraus sich insgesamt ein Zeitbedarf von über zwei Minuten für den gesamten Querungsvorgang ergibt (Plan 2.2.10). Im Rahmen der Begehung wurde das Warten auf der „kfz-umtosten“ Mittelinselallee als ausgesprochen unangenehm empfunden. Es konnte eine deutliche Korrelation festgestellt werden zwischen akzeptierten Lichtsignalanlagen mit Wartezeiten von ca. einer Minute bzw. einzügigem Queren und solchen Ampelanlagen, die mit zweizügigem Queren und ca. zwei Minuten einen hohen Anteil an Rotgehern aufweisen. Entsprechendes zeigen die Unfallhäufungsstellen mit einer hohen Anzahl an Fußverkehrsunfällen u.a. am Bahnhofsvorplatz und an der Schwalbacher Straße (Tabelle 2-19, S. 139). Die in ihrem Ansatz guten Wegeachsen für Nahmobilität werden durch die starke Barrierewirkung der Kfz-Achsen in ihrer Gesamtqualität deutlich geschwächt und stellen einen echten Hinderungsgrund dar für die Nutzung des Rades und der eigenen Füße in die Innenstadt. Dies trifft insbesondere auf die Erreichbarkeit der Innenstadt aus Süden und Westen kommend zu, gilt es doch dort jeweils zwei stark befahrene Kfz-Achsen zu queren mit dem 1. Ring (Bismarck-, Kaiser-Friedrich-Ring) bzw. der Schwalbacher Straße und Rheinstraße (K651/L3037). Dies ist umso bedauerlicher, als dass aus den angrenzenden dichtbesiedelten Wohnvierteln eigentlich hervorragende Voraussetzungen bestehen, das Zentrum zu Fuß bzw. mit dem Rad zu erreichen.

- *Fußverkehr am Knoten Rheinstraße/Luisenplatz/Adolfstraße:* Hier muss in der Nordost-Südost-Furt in 2-3 Zügen mit einem starken Ost-West-Versatz gequert werden. Die wenig komfortable und schwer verständliche Querungssituation wird von zu Fuß Gehenden z.T. bewusst missachtet bzw. von Ortsfremden fehlinterpretiert, wodurch gefährliche Situationen in Verbindung mit dem Kfz-U-Turn (L3037) entstehen.
